# Asbestinventarisatetest

Sinaaidorp 18, 9112 Sint-Niklaas

Attestnummer : 20240916-000451.000

Uitgegeven op : 16.09.2024

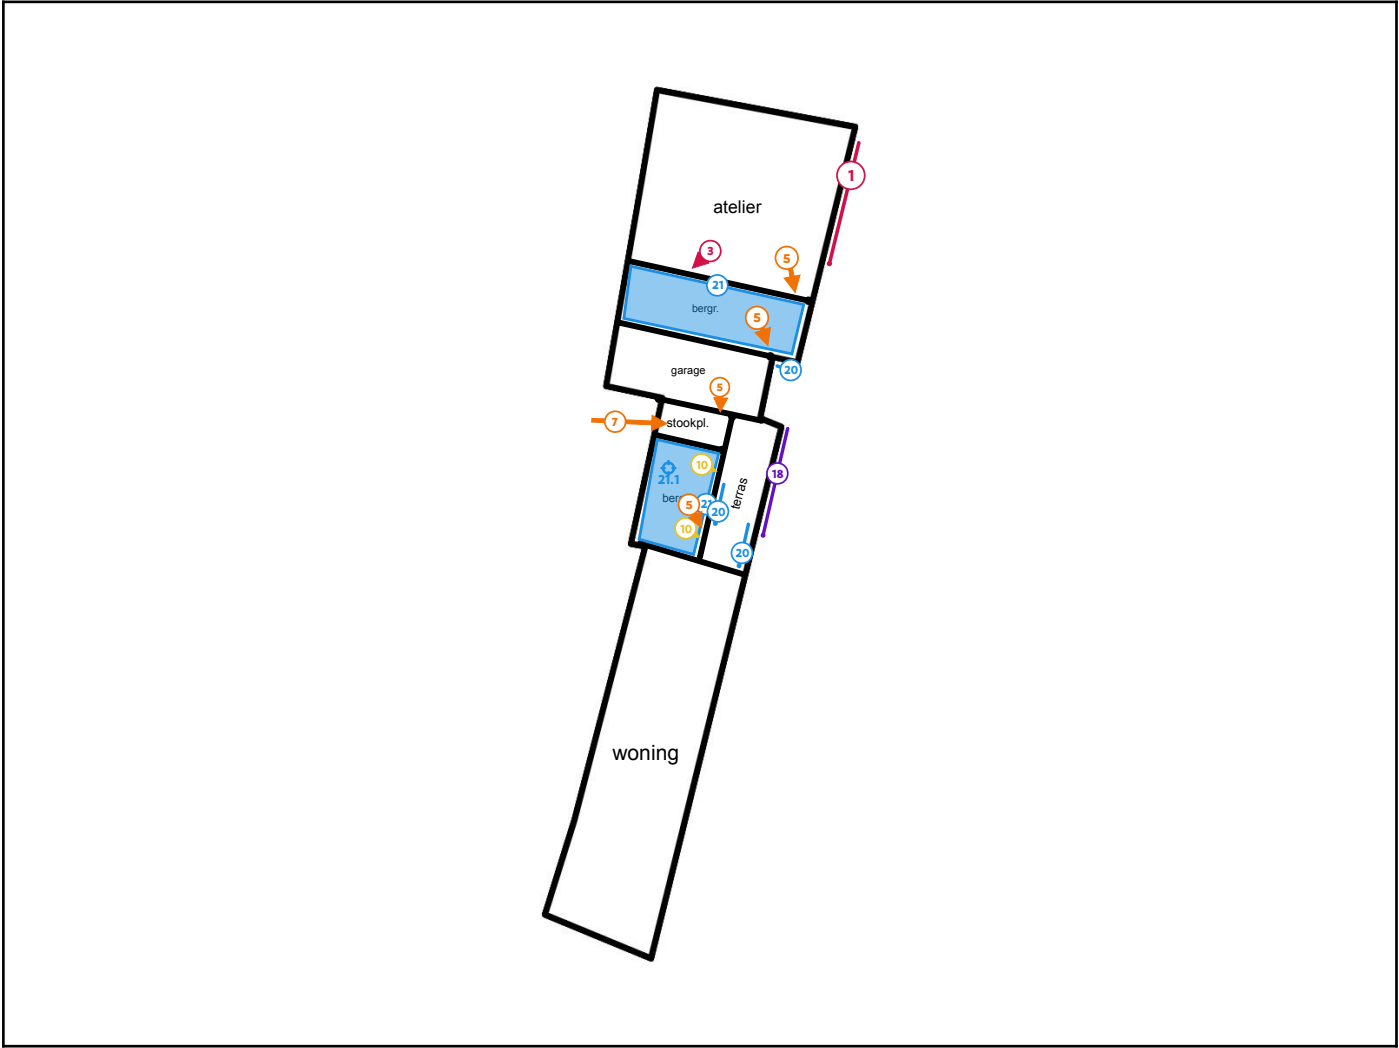
# Plan 1.6: Achterbouw met atelier (gvl)

| Beschrijving | Type | Actie |
|---|---|---|
| 1. Panelen in poort atelier | Asbestmateriaal | Dringend verwijderen |
| 3. Asbestplaatje tss muur en plafond in atelier | Asbestmateriaal | Dringend verwijderen |
| 5. Bakeliet elementen | Asbestmateriaal | Verwijderen |
| 7. CV-ketel met externe brander | Asbestmateriaal | Verwijderen |
| 10. Glasal-panelen in deuren achterbouw | Asbestmateriaal | Zorgvuldig beheren |

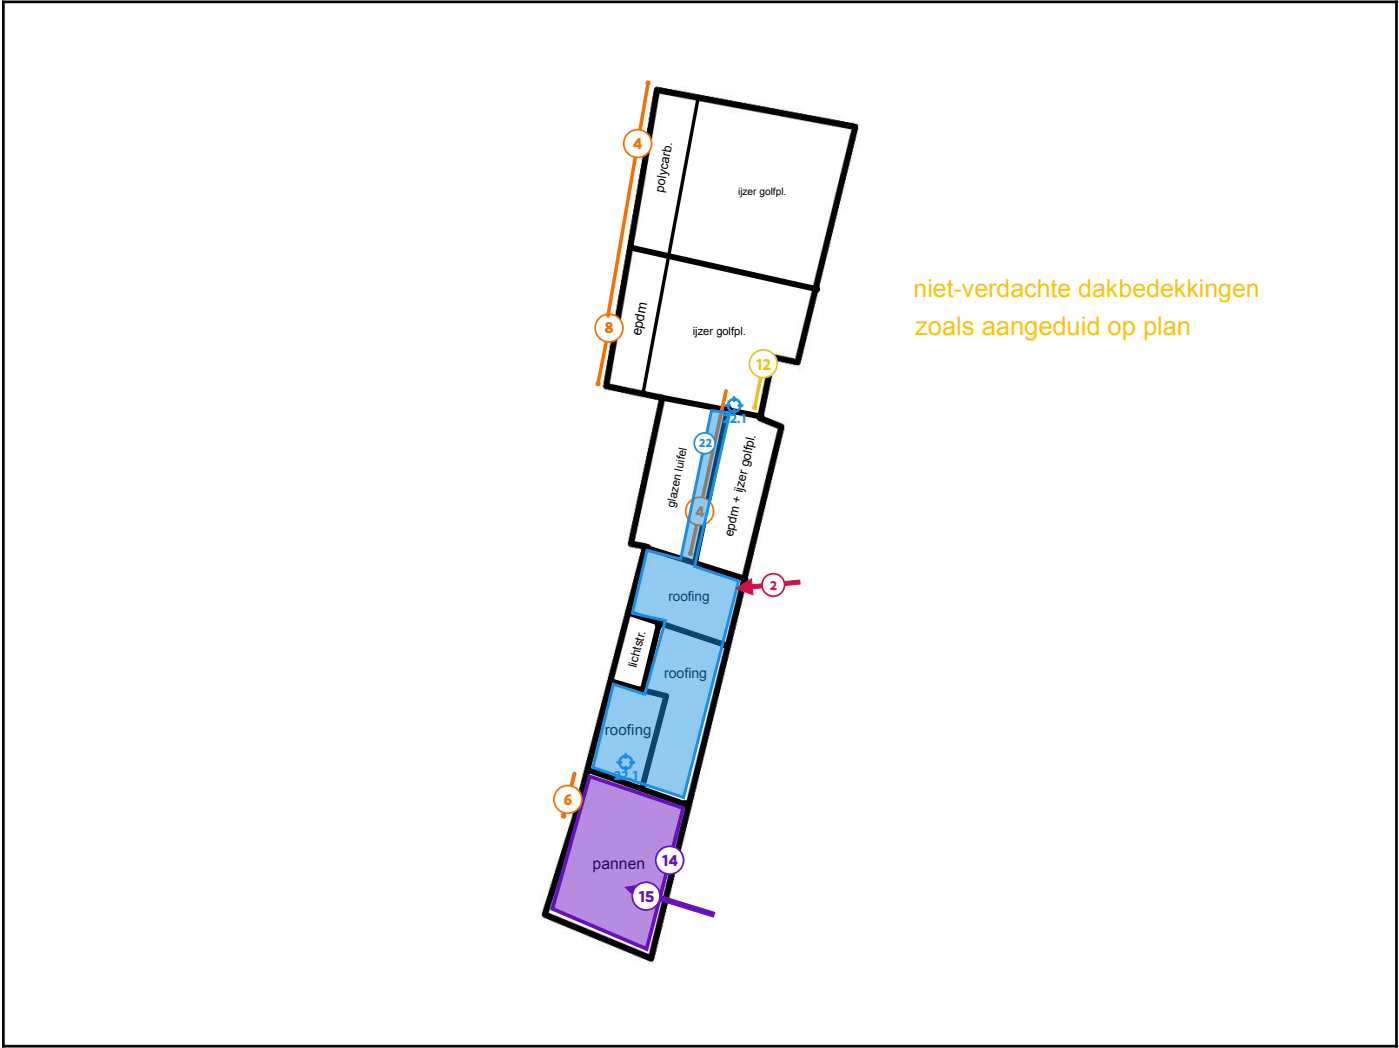
# Plan 1.7: Dakenplan

| Beschrijving | Type | Actie |
|---|---|---|
| 2. Schouw op de plat dak, boven keuken | Asbestmateriaal | Dringend verwijderen |
| 4. Asbestcement dakgoten | Asbestmateriaal | Verwijderen |
| 6. Vezelcement leien tegen zijgevel | Asbestmateriaal | Verwijderen |
| 8. Asbestcement dakrand achterbouw | Asbestmateriaal | Verwijderen |
| 12. Asbestcement in dakrand achterbouw | Asbestmateriaal | Zorgvuldig beheren |

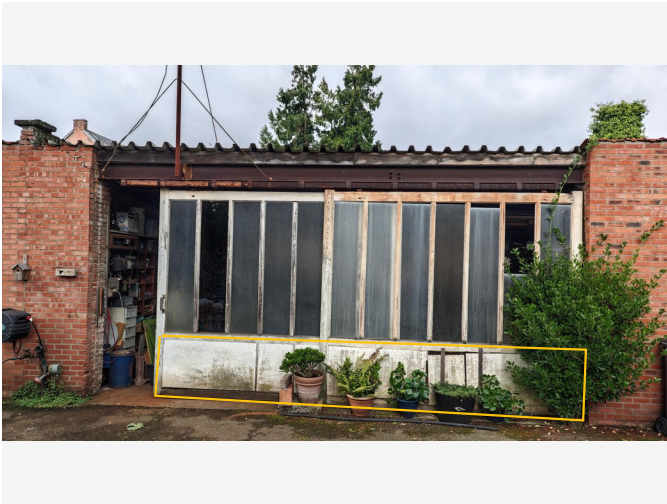
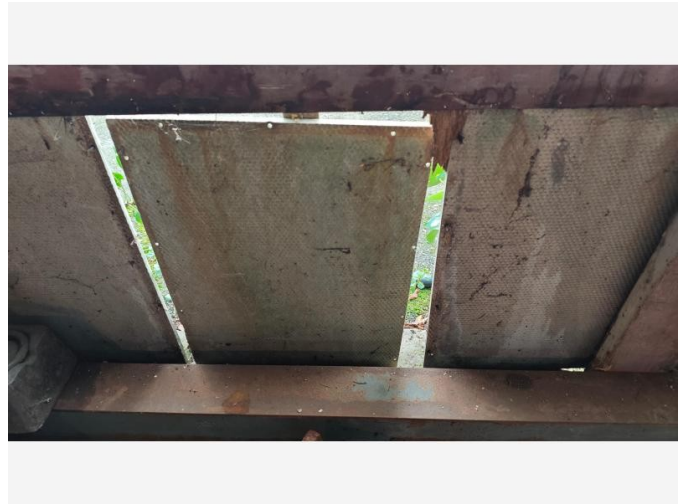
Het asbestmateriaal valt onder de mijlpaal van 2040.

**Dringend verwijderen**

| Eindbeoordeling materiaalrisico | Hoog materiaalrisico en/of hoge kans op vezelvrijgave |

| Asbestsoort (vezeltype) | Crocidoliet aanwezig |
| Toestand van het materiaal | Matig beschadigd, matig verweerd |

| Beschrijving | Panelen in poort atelier |

- Verwijder dit asbestmateriaal zo snel mogelijk. Volg de toestand goed op.

- Eenvoudige handelingen: mag via doe-het-zelf of door werknemer(s) met opleidingsattest eenvoudige handelingen  
Hechtgebonden materiaal, vastgeschroefd. Kan mits voorzichtig losschroeven via eenvoudige handelingen worden weggenomen.

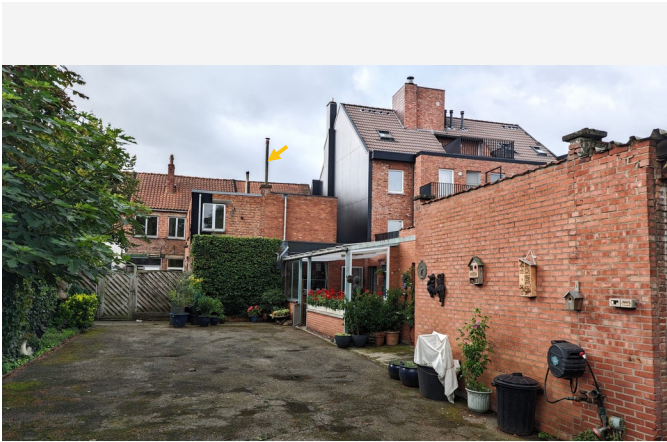
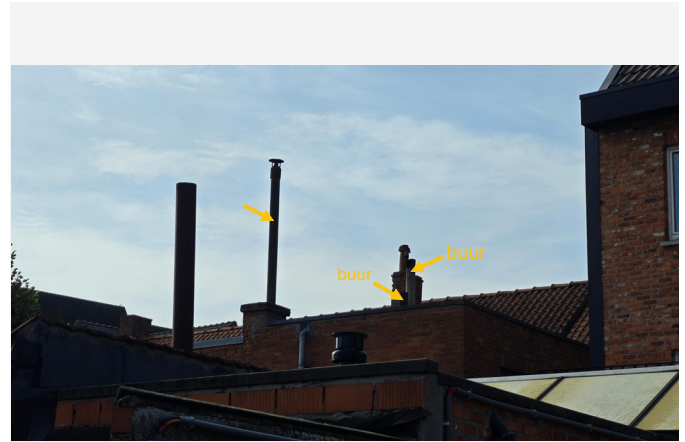
Het asbestmateriaal valt onder de mijlpaal van 2034.

Dringend verwijderen

| Eindbeoordeling materiaalrisico | Hoog materiaalrisico en/of hoge kans op vezelvrijgave |

| Asbestsoort (vezeltype) | Crocidoliet aanwezig |
| Toestand van het materiaal | Matig beschadigd, matig verweerd |

| Beschrijving | Schouw op de plat dak, boven keuken |
| Opmerking | Schouw + hoed |

- Verwijder dit asbestmateriaal zo snel mogelijk. Volg de toestand goed op.

- Eenvoudige handelingen: mag via doe-het-zelf of door werknemer(s) met opleidingsattest eenvoudige handelingen  
Voorzichtig los te maken en in het geheel af te voeren, zonder de buis te breken.

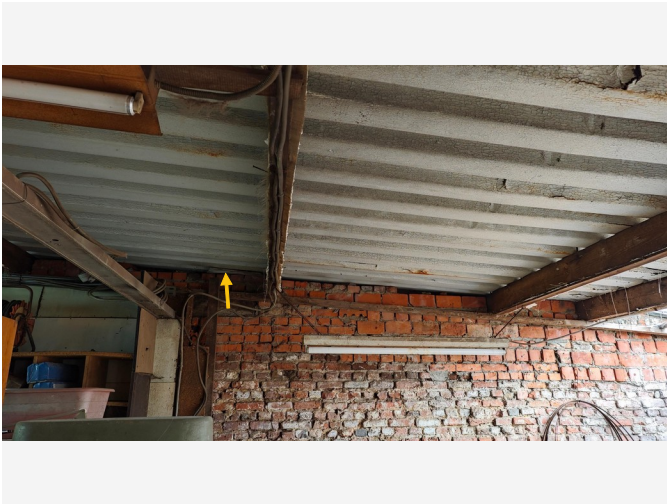
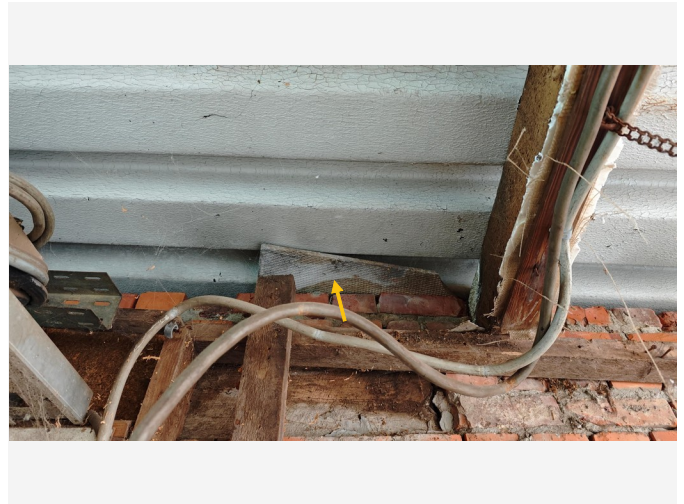
Het asbestmateriaal valt onder de mijlpaal van 2040.

**Dringend verwijderen**

| Eindbeoordeling materiaalrisico | Hoog materiaalrisico en/of hoge kans op vezelvrijgave |

| Asbestsoort (vezeltype) | Crocidoliet aanwezig |
| Toestand van het materiaal | Matig beschadigd, matig verweerd |

| Beschrijving | Asbestplaatje tss muur en plafond in atelier |

- Verwijder dit asbestmateriaal zo snel mogelijk. Volg de toestand goed op.

- Eenvoudige handelingen: mag via doe-het-zelf of door werknemer(s) met opleidingsattest eenvoudige handelingen  
Klein element dat tussen het dak en de muur werd gestoken als afstandshouder. Kan voorzichtig er tussenuit gehaald worden, zonder het materiaal te moeten breken.

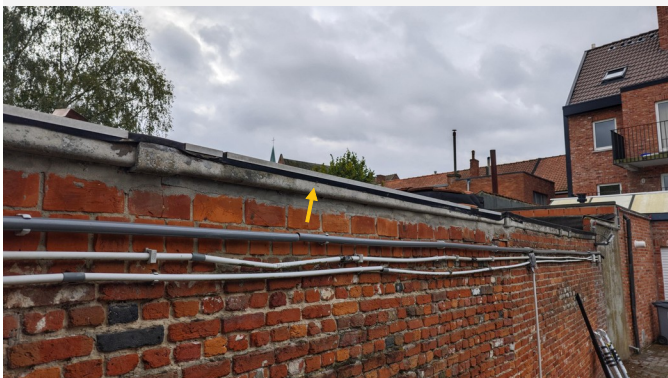
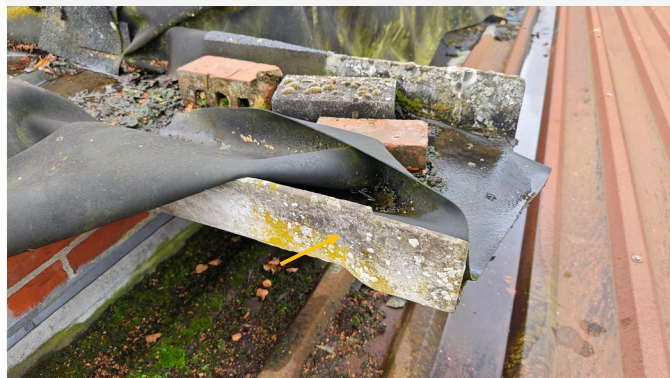
Het asbestmateriaal valt onder de mijlpaal van 2034.

Verwijderen

| Eindbeoordeling materiaalrisico | Verhoogd materiaalrisico en/of verhoogde kans op vezelvrijgave |

| Asbestsoort (vezeltype) | Crocidoliet aanwezig |
| Toestand van het materiaal | Matig beschadigd, matig verweerd |

| Beschrijving | Asbestcement dakgoten |
| Opmerking | Grote U-vormige goten, grotendeels bekleed met epdm. |

- Zorg voor een veilig beheer en verwijder dit asbestmateriaal wanneer het bij werken eenvoudig bereikbaar wordt. Controleer de toestand jaarlijks op wijzigingen.
- Verwijder dit asbestmateriaal zo snel mogelijk. Volg de toestand goed op.

- Eenvoudige handelingen: enkel door erkend asbestverwijderaar  
Hechtgebonden cementtoepassing in matig verweerde staat. Gezien de bevestigingsmethode, de verbinding tussen de verschillende elementen en de slechtere toestand van het materiaal te verwijderen door een erkend asbestverwijderaar.

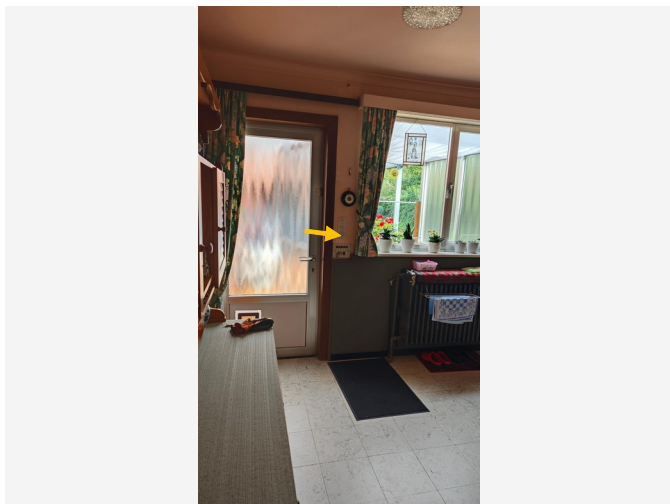
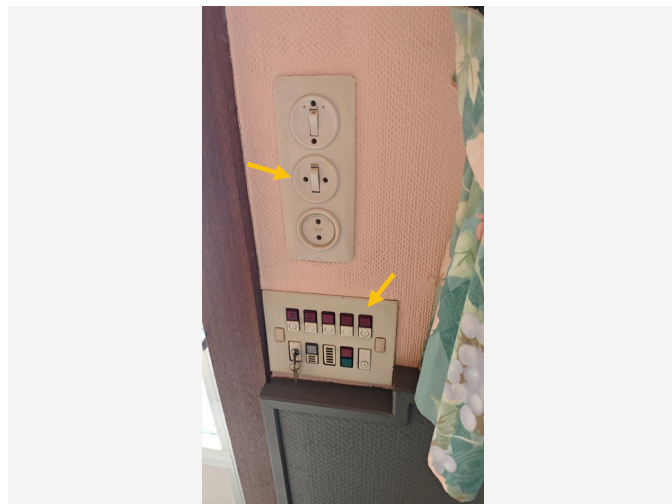
Het asbestmateriaal valt onder de mijlpaal van 2040.

Verwijderen

| Eindbeoordeling materiaalrisico | Verhoogd materiaalrisico en/of verhoogde kans op vezelvrijgave |

| Asbestsoort (vezeltype) | Crocidoliet aanwezig |
| Toestand van het materiaal | Licht beschadigd, licht verweerd. Intact calciumsilicaatmateriaal of categorie III 'gebondenheid' |

| Beschrijving | Bakeliet elementen |
| Opmerking | <p>Aantal stuks bij benadering. Sommige elementen, zoals stopcontacten kunnen verborgen zitten achter meubels.</p> <p>Het gaat om oude stopcontacten, lichtschakelaars, verdeeldozen, zekeringkasten &amp; oude telefoons.</p> |

- Zorg voor een veilig beheer. Vermijd het beschadigen van het asbestmateriaal. Controleer de toestand jaarlijks op wijzigingen.

- Eenvoudige handelingen: mag via doe-het-zelf of door werknemer(s) met opleidingsattest eenvoudige handelingen  
Stevig materiaal. Voorzichtig los te schroeven zonder het materiaal te breken.

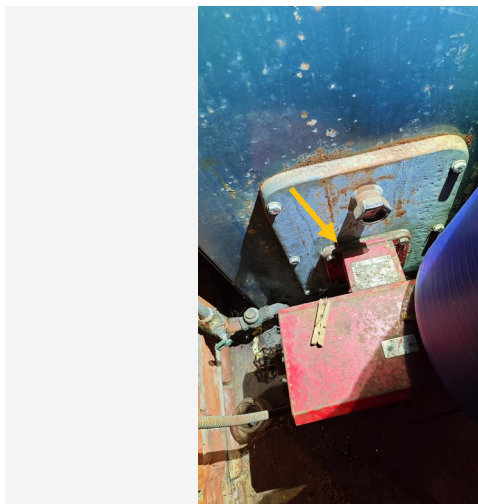
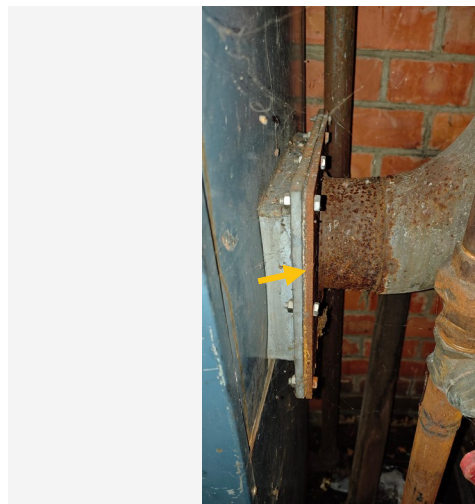
| Opmerking | 2 pakkingen zichtbaar aan de buitenzijde. Binnenzijde CV-ketel niet gekend. Bouwjaar niet meer leesbaar. |

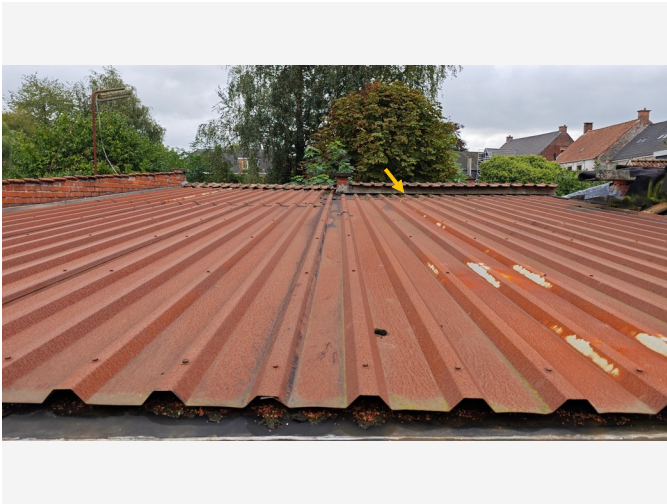
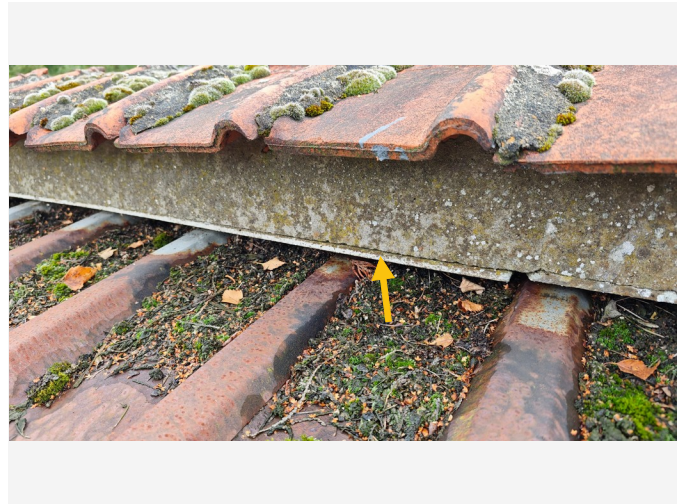
| Opmerking | Enkel de rand is zichtbaar; ingecementeerd in de dakrand. |

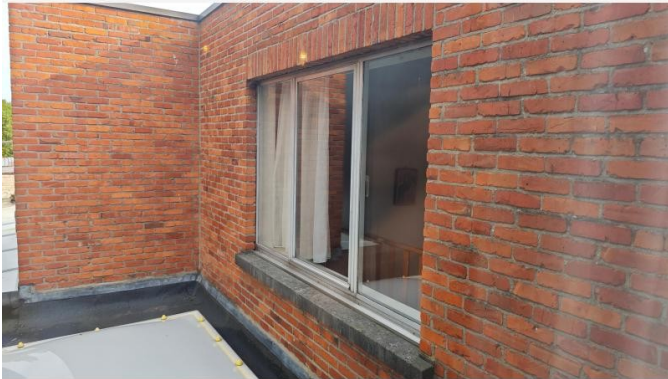
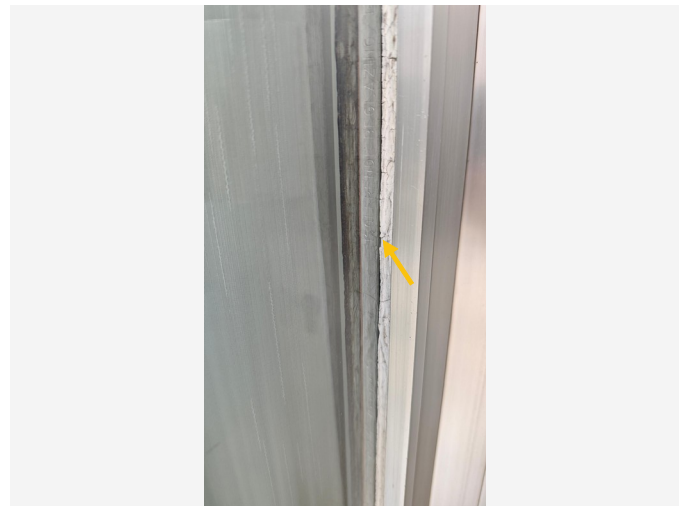
| Opmerking | Aanwezig aan alle ramen en deuren. |
