# Asbestinventarisatattest

Nijverheidsstraat 25, 9100 Sint-Niklaas

Attestnummer : 20260511-000570.000

Uitgegeven op : 11.05.2026

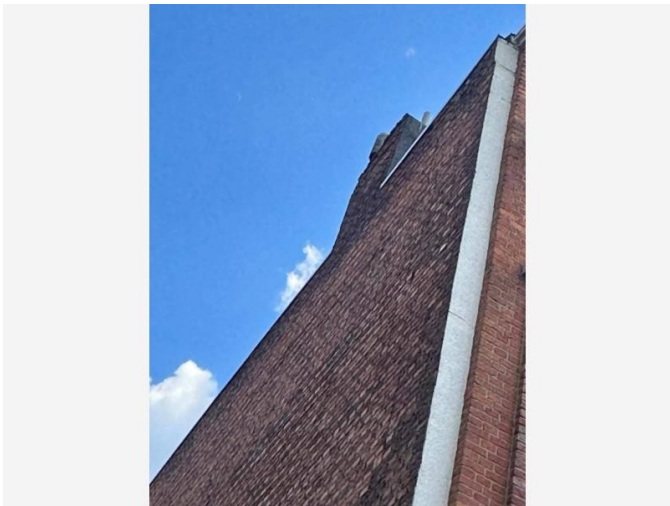
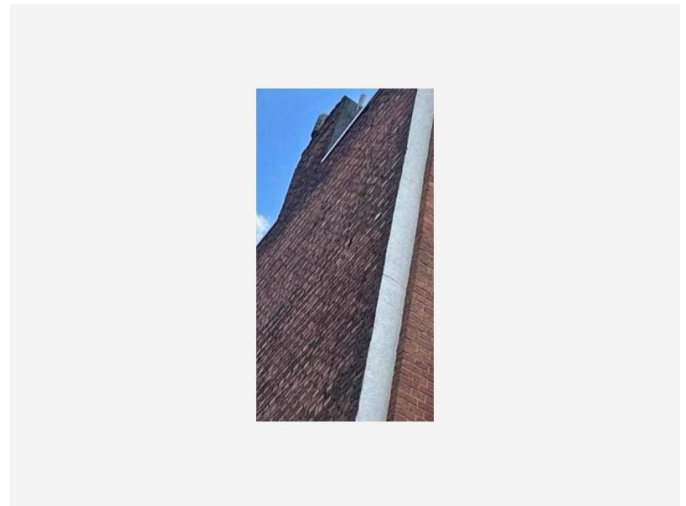
Overzichtsfoto

Detailfoto

Het asbestmateriaal valt onder de mijlpaal van 2040.

| Eindbeoordeling materiaalrisico | Verhoogd materiaalrisico en/of verhoogde kans op vezelvrijgave |

| Asbestsoort (vezeltype) | Crocidoliet aanwezig |
| Toestand van het materiaal | Licht beschadigd, licht verweerd. Intacte calciumsilicaatplaat of materiaal met categorie 3-gebondenheid |

| Beschrijving | Asbestbuis |
| Identificatiemethode | <p>De asbestdeskundige beoordeelt het materiaal als asbestverdacht en dus asbesthoudend, en dit zonder monstername.</p> <p>Motivatie: Er is een onderzoeksbepierking die monstername verhindert; De ruimte of het materiaal bevindt zich hoger dan 3,5 meter vanaf een vaste ondergrond.</p> |

Verwijderen

- Zorg voor een veilig beheer. Vermijd het beschadigen van het asbestmateriaal. Controleer de toestand jaarlijks op wijzigingen.
- Voer bijkomende staalname(s) uit.

- Eenvoudige handelingen: mag via doe-het-zelf of door werknemer(s) met opleidingsattest eenvoudige handelingen  
Indien de toepassing verwijderd kan worden zonder verdere beschadiging mag dit gebeuren door een werknemer met opleidingsattest eenvoudige handelingen.
- Eenvoudige handelingen: enkel door erkend asbestverwijderaar  
Indien de toepassing niet verwijderd kan worden zonder verdere beschadiging dient dit te gebeuren door een erkend verwijderaar.

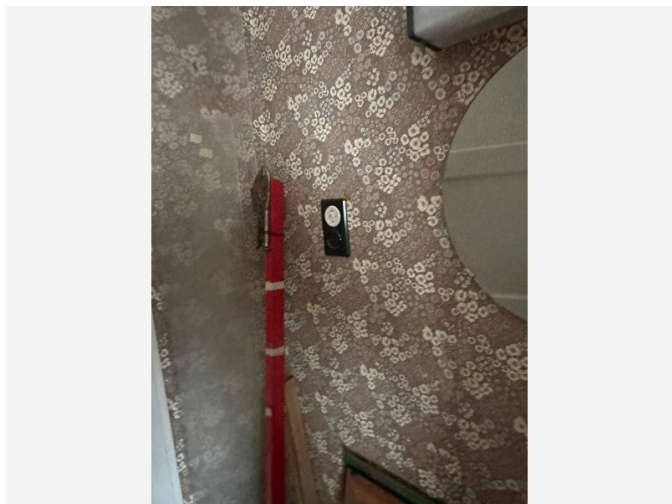
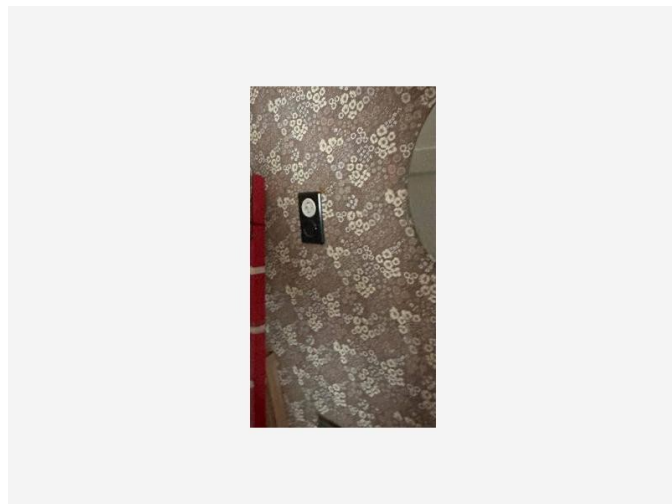
Overzichtsfoto

Detailfoto

Het asbestmateriaal valt onder de mijlpaal van 2040.

| Eindbeoordeling materiaalrisico | Verhoogd materiaalrisico en/of verhoogde kans op vezelvrijgave |

| Asbestsoort (vezeltype) | Crocidoliet aanwezig |
| Toestand van het materiaal | Licht beschadigd, licht verweerd. Intacte calciumsilicaatplaat of materiaal met categorie 3-gebondenheid |

| Beschrijving | Bakeliet |
| Identificatiemethode | <p>De asbestdeskundige beoordeelt het materiaal als asbestverdacht en dus asbesthoudend, en dit zonder monstername.</p> <p>Motivatie: De monstername brengt andere schade aan dan schade die inherent is aan de monstername.</p> |

Verwijderen

- Zorg voor een veilig beheer. Vermijd het beschadigen van het asbestmateriaal. Controleer de toestand jaarlijks op wijzigingen.
- Voer bijkomende staalname(s) uit.

- Eenvoudige handelingen: mag via doe-het-zelf of door werknemer(s) met opleidingsattest eenvoudige handelingen  
De toepassing kan in zijn geheel verwijderd worden zonder verdere beschadiging.

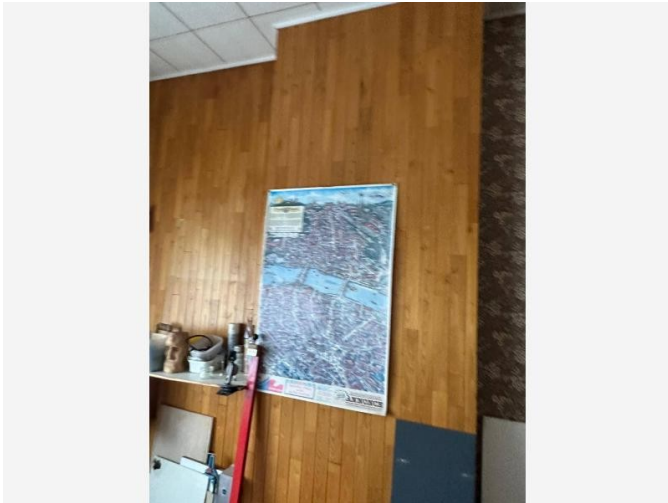
*Situeringsfoto*

**Reden:** Het te onderzoeken materiaal situeert zich hoger dan 3,50 m te rekenen vanaf een veilige ondergrond

**Uitleg van de asbestdeskundige:** Binnenkant van de schouw kan niet worden onderzocht wegens het feit dat dit zich op een afstand hoger dan 3,5m t.o.v. een vaste ondergrond bevindt. Verder is de schouw ook ingesloten.

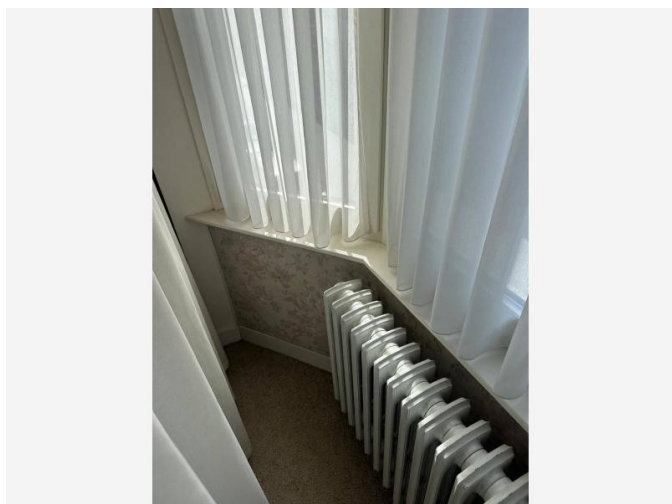
Situeringfoto

Onderliggende lagen (onder vloeren, boven valse plafonden en lijm achter tegels). Deze zijn niet inspecteerbaar en kunnen asbest bevatten. Bij afbraak eerst onderzoeken op eventuele asbestlagen en staal nemen om bijhorende verwijderichtechniek al dan niet toe te passen.

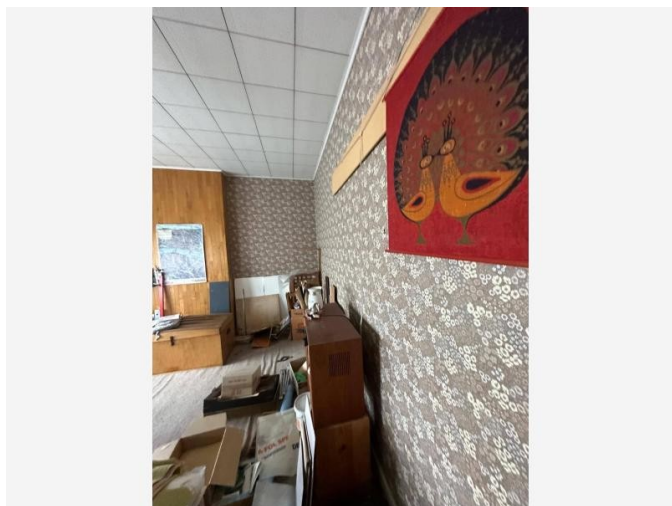
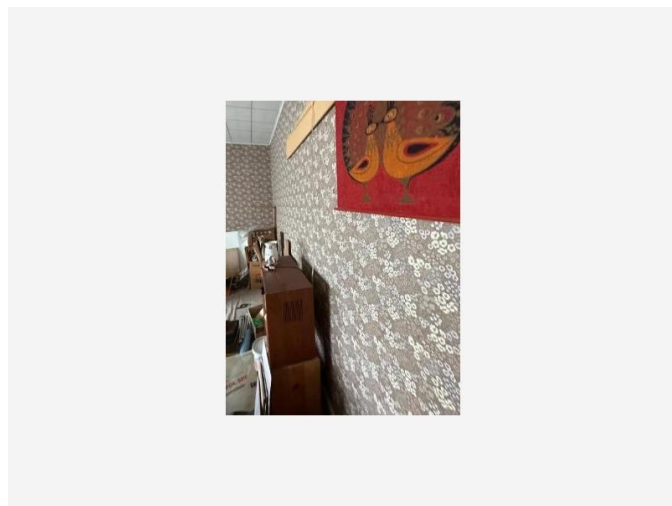
## Fiche 5: Pleisterwerk muur

Geen asbest

| # | Type | Referentie | Resultaat |
|---|---|---|---|
| 5.1 | Mengmonster | 1.1 Pleisterwerk muren | Geen asbest |

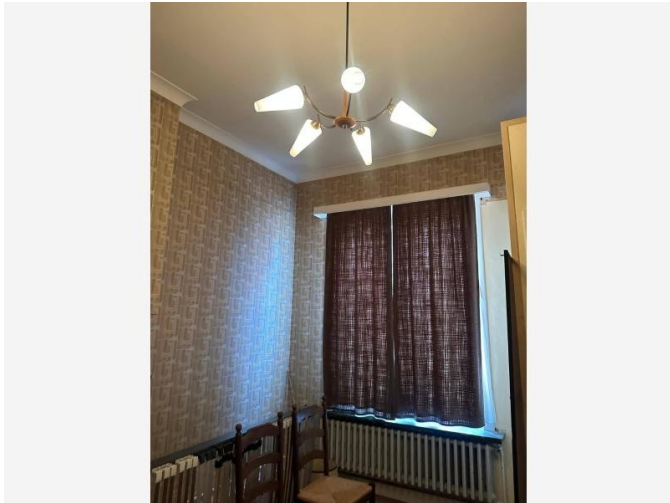
## Fiche 6: Pleisterwerk plafond

Geen asbest

| # | Type | Referentie | Resultaat |
|---|---|---|---|
| 6.1 | Mengmonster | 1.2 Pleisterwerk plafond | Geen asbest |

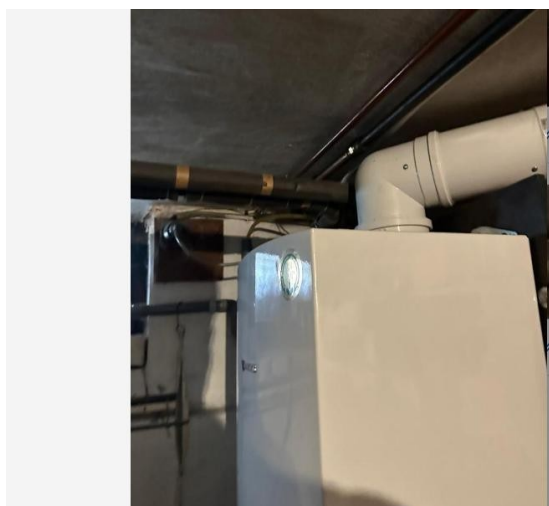
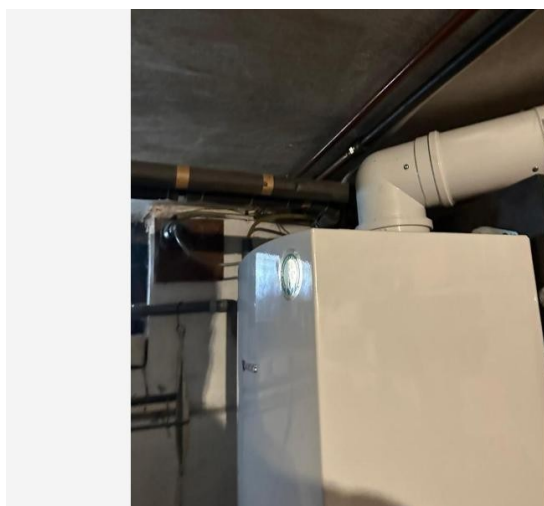
### Fiche 7: Stookinstallatie - niet VERDACHT

| Beschrijving | Notitie | Terug te vinden op plannen |
|---|---|---|
| Fiche 7: Stookinstallatie - niet VERDACHT | - | - |

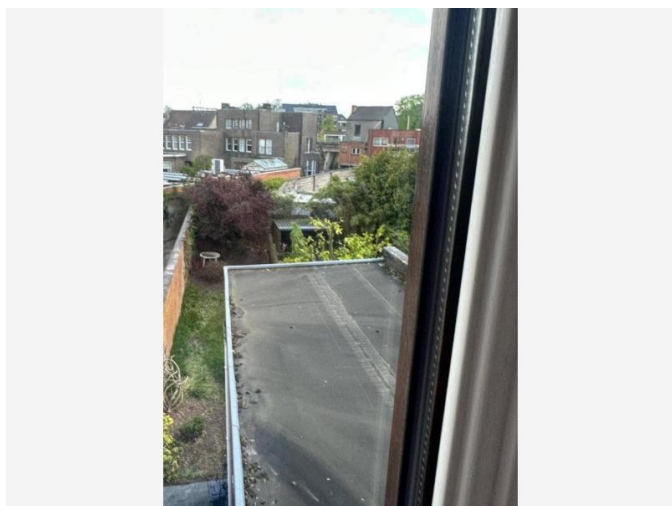
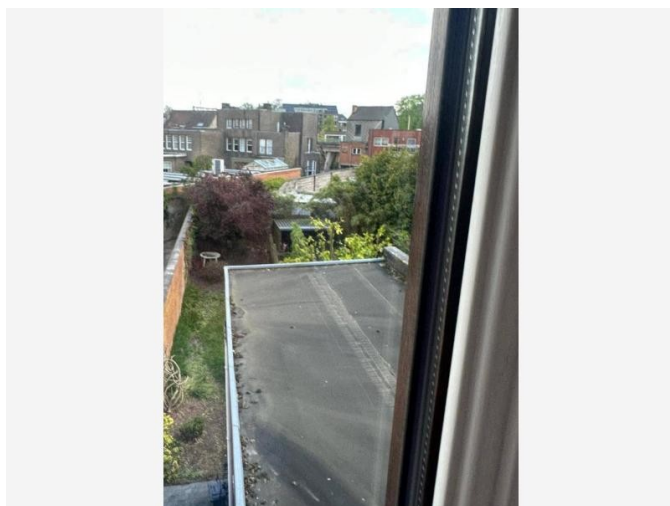
## Fiche 8: Dakbedekking

| Beschrijving | Notitie | Terug te vinden op plannen |
|---|---|---|
| Fiche 8: Dakbedekking | ENKEL DAK HOOGSTE VERDIEP NIET INSPECTEERBAAR. | - |

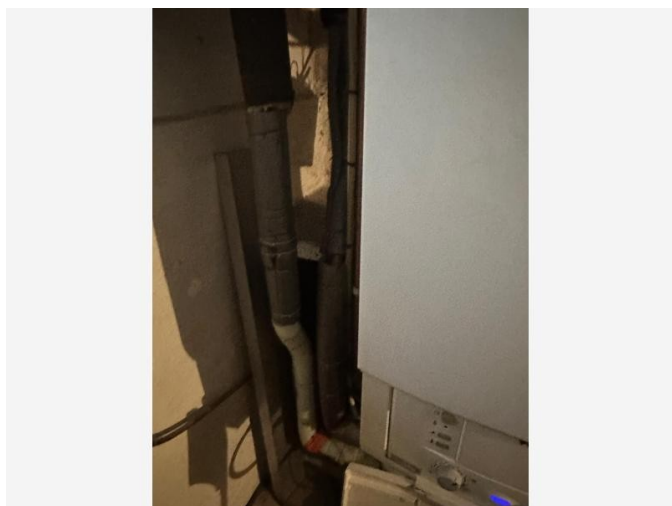
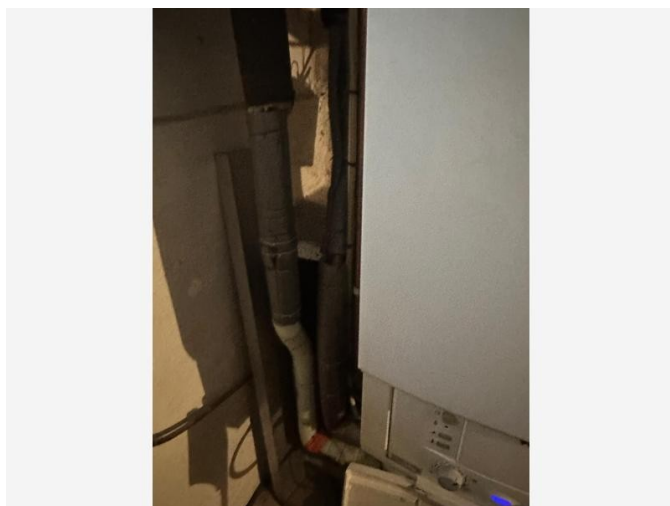
## Fiche 9: Leidingisolatie (niet asbestverdacht)

| Beschrijving | Notitie | Terug te vinden op plannen |
|---|---|---|
| Fiche 9: Leidingisolatie (niet asbestverdacht) | De leidingisolatie bevat geen waarneembare asbestverdachte materialen. | - |
