# Asbestinventarisatetest

Belseledorp 4, 9111 Sint-Niklaas

Attestnummer : 20250415-000424.000

Uitgegeven op : 15.04.2025

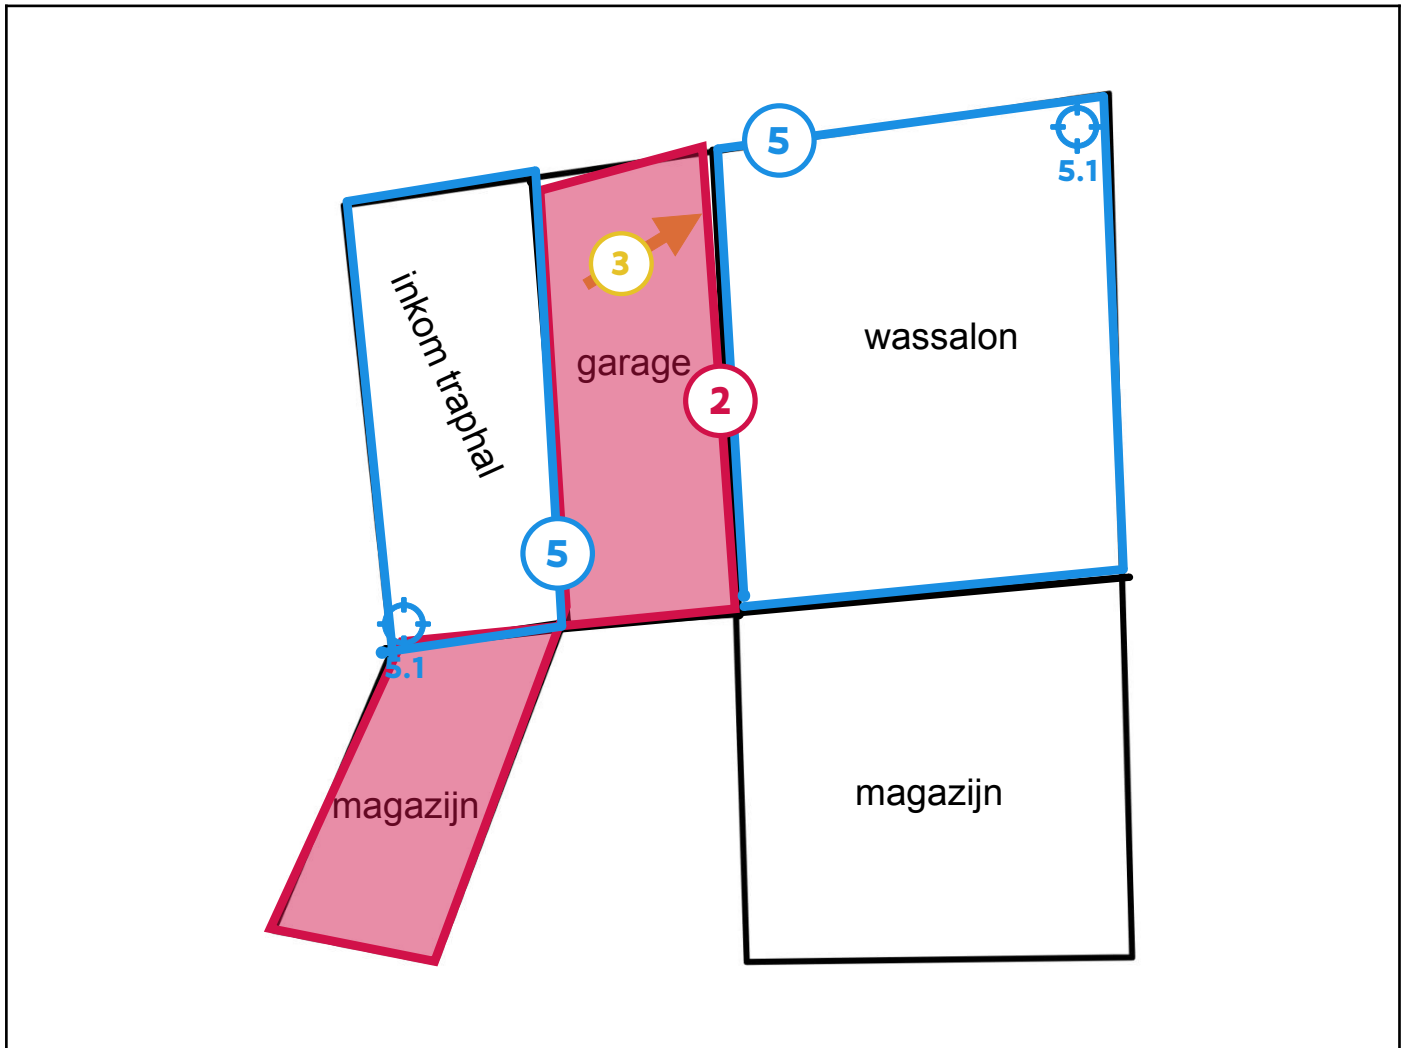
## Plan 1.1: Gelijkvloers

| Beschrijving | Type | Actie |
|---|---|---|
| 2. plafond garage | Asbestmateriaal | Dringend verwijderen |
| 3. Bakelieten toepassingen | Asbestmateriaal | Zorgvuldig beheren |

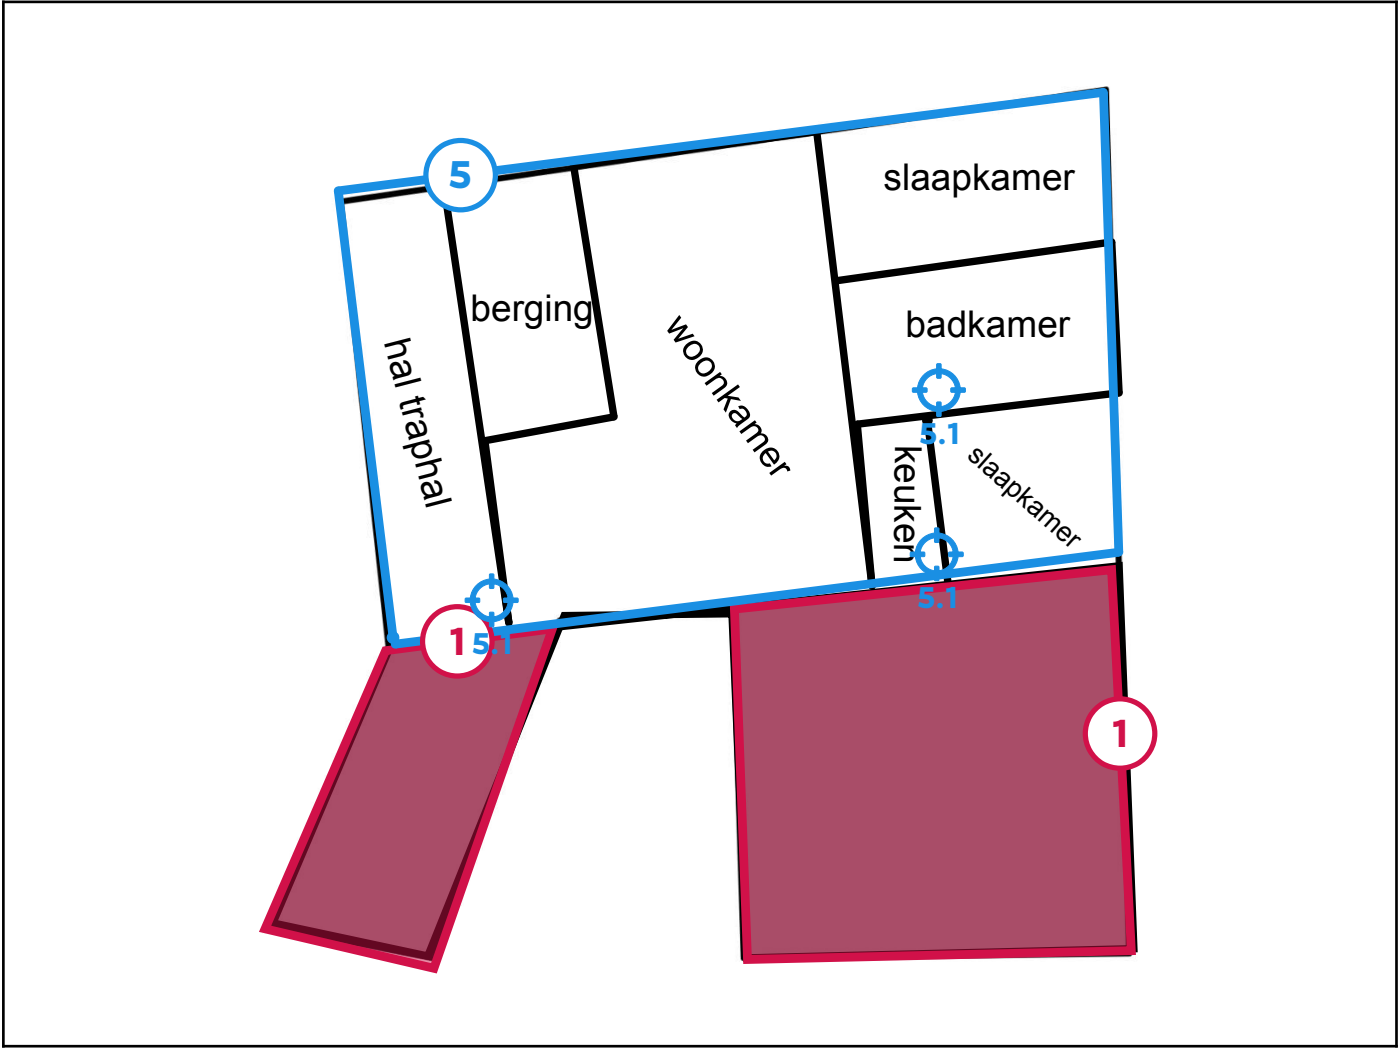
# Plan 1.3: verdieping

| Beschrijving | Type | Actie |
|---|---|---|
| 1. Golfplaat | Asbestmateriaal | Dringend verwijderen |

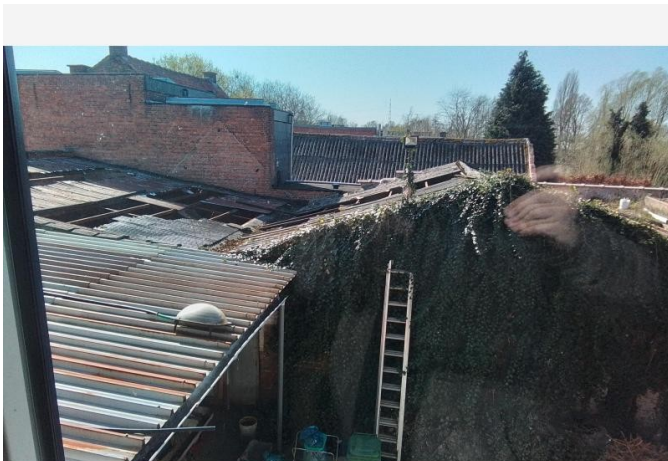
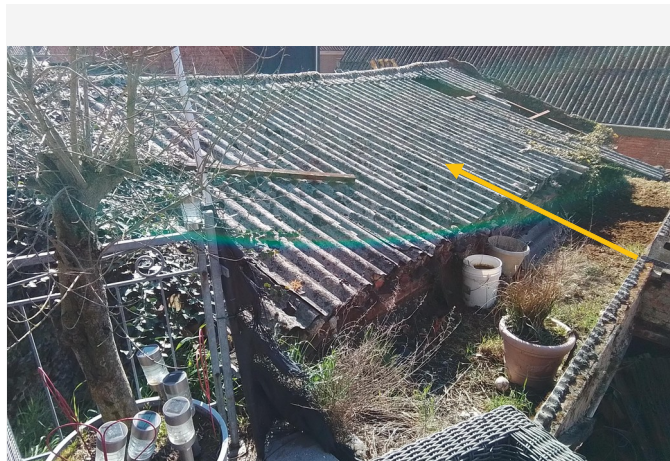
Het asbestmateriaal valt onder de mijlpaal van 2034.

**Dringend verwijderen**

| Eindbeoordeling materiaalrisico | Hoog materiaalrisico en/of hoge kans op vezelvrijgave |

| Asbestsoort (vezeltype) | Crocidoliet aanwezig |
| Asbestconcentratie | Laag (< 50%) |
| Afschermingsgraad van het gehele materiaal | Geheel of deels (ook) vrij aan de binnenlucht |
| Toestand van het materiaal | Zwaar beschadigd, zwaar verweerd |

| Beschrijving | Golfplaat |
| Asbestmateriaal | Dak- en gevelbekleding - Golfplaat |

- Verwijder dit asbestmateriaal zo snel mogelijk. Volg de toestand goed op.

- Eenvoudige handelingen: mag via doe-het-zelf of door werknemer(s) met opleidingsattest eenvoudige handelingen  
Betreft een hechtgebonden toepassing met zware verwerking. Dit verhoogt de kans op vezelvrijgave. De toepassing zorgvuldig verwijderen, zonder wijzigingen aan te brengen in de huidige toestand van het materiaal. De toepassing niet breken en/of beschadigen. Verwijder de toepassing a.d.h.v. eenvoudige handelingen met bijkomende maatregelen. Voorzie de nodige PBM's zoals ademhalingsmasker met een P3-filter, een speciaal ontworpen overall van niet-vezelafgevende stof, schoeisel moet volledig gesloten zijn, werkhandschoenen. Opgeleid personeel wordt aanbevolen. Het asbestmateriaal moet worden verpakt in twee lagen van luchtdichte, stevige plastic zakken of folie. Deze dienen gemarkeerd te zijn met een waarschuwingsetiket. Voor meer info ga naar <https://ovam.vlaanderen.be/voorzorgsmaatregelen-bij-asbestverwijdering>

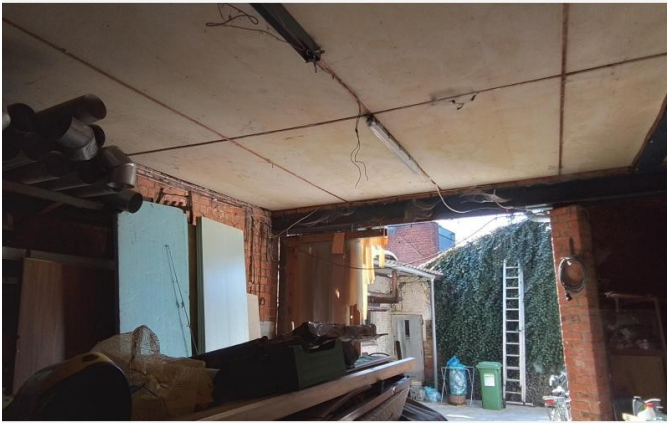
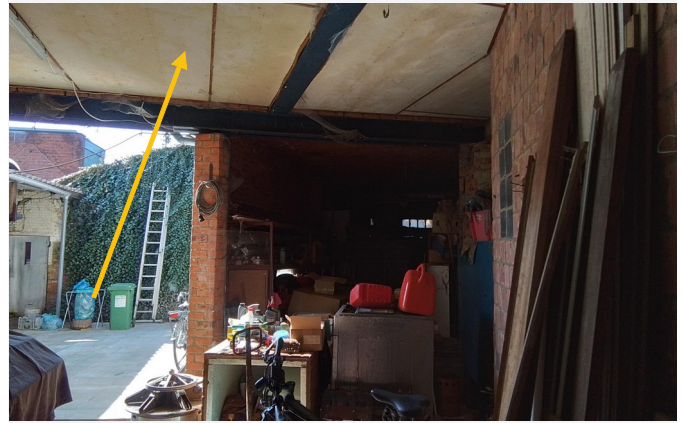
Het asbestmateriaal valt onder de mijlpaal van 2034.

**Dringend verwijderen**

| Eindbeoordeling materiaalrisico | Hoog materiaalrisico en/of hoge kans op vezelvrijgave |

| Gebondenheid | Categorie 2: niet-hechtgebonden met matrix |
| Asbestsoort (vezeltype) | Crocidoliet aanwezig |
| Asbestconcentratie | Hoog ( $\geq 50\%$ ) |
| Toestand van het materiaal | Licht beschadigd, licht verweerd. Intact calciumsilicaatmateriaal of categorie III 'gebondenheid' |

| Beschrijving | plafond garage |
| Asbestmateriaal | Plaat, paneel, tablet - Calciumsilicaat (type Pical, type Promatect) |

- Zorg voor een veilig beheer. Vermijd het beschadigen van het asbestmateriaal. Controleer de toestand jaarlijks op wijzigingen.

- Hermetische zone (erkend asbestverwijderaar)  
Betreft een losgebonden toepassing met ... verwerking. Het saneren van de toepassing veroorzaakt breukvorming, verkrumming en stofvorming van het materiaal. Dit met een hoog risico op vezelvrijgave. De toepassing dient verwijderd te worden a.d.h.v. een hermetische zone, dit door een erkend asbestverwijderaar.

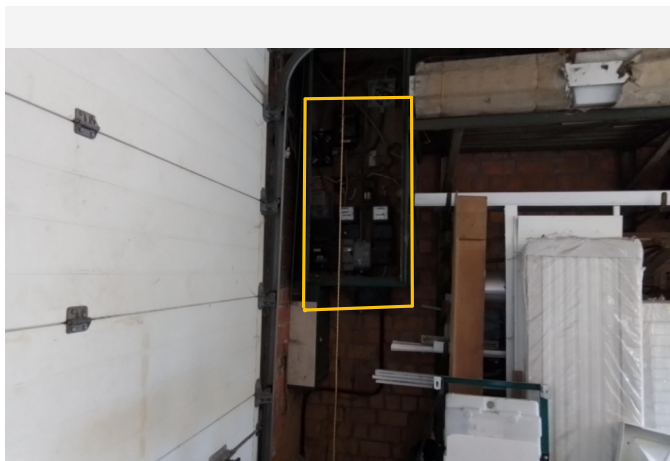
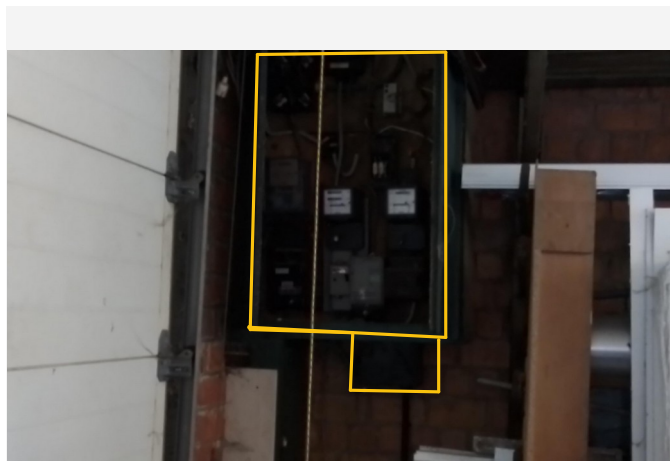
Het asbestmateriaal valt onder de mijlpaal van 2040.

Zorgvuldig beheren

| Eindbeoordeling materiaalrisico | Zeer laag materiaalrisico en/of zeer lage kans op vezelvrijgave |

| Gebondenheid | Categorie 1: hechtgebonden in oorsprong |
| Asbestsoort (vezeltype) | Alleen chrysotiel |
| Toestand van het materiaal | Onbeschadigd, niet verweerd |

| Beschrijving | Bakelieten toepassingen |
| Asbestmateriaal | Plaat, paneel, tablet - Type Bakeliet |

- Zorg voor een veilig beheer. Vermijd het beschadigen van het asbestmateriaal. Controleer de toestand jaarlijks op wijzigingen.

- Eenvoudige handelingen: mag via doe-het-zelf of door werknemer(s) met opleidingsattest eenvoudige handelingen  
Aanbevolen saneringsmethode: Eenvoudige handeling met bijkomende maatregelen. Het materiaal dient goed te worden gefixeerd voor deze wordt verwijderd. Betreft een hechtgebonden toepassing in zeer goede staat met een laag risico op vezelvrijgave. De toepassing zorgvuldig verwijderen, zonder wijzigingen aan te brengen in de huidige toestand van het materiaal. De toepassing niet breken en/of beschadigen. Verwijder de toepassing a.d.h.v. eenvoudige handelingen en voorzie de nodige PBM's zoals ademhalingsmasker met een P3-filter, een speciaal ontworpen overall van niet-vezelafgevende stof, schoeisel moet volledig gesloten zijn, werkhandschoenen. Opleid personeel wordt aanbevolen. Het asbestmateriaal moet worden verpakt in twee lagen van luchtdichte, stevige plastic zakken of folie. Deze dienen gemarkeerd te zijn met een waarschuwingsetiket.

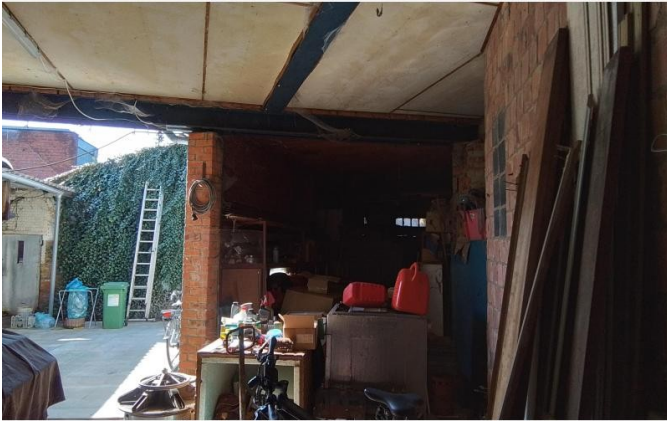
**Reden:** Materiaal in opslag

**Uitleg van de asbestdeskundige:** Vanwege de grote hoeveelheid materialen en goederen in deze ruimte(s) is het niet mogelijk om een correct onderzoek uit te voeren naar asbesthoudende of asbestverdachte materialen. De opdrachtgever is door omstandigheden niet in staat om de ruimte binnen een redelijke termijn te ontruimen. Een volledig onderzoek kan pas plaatsvinden wanneer alle aangeduide ruimtes volledig leeggemaakt zijn.

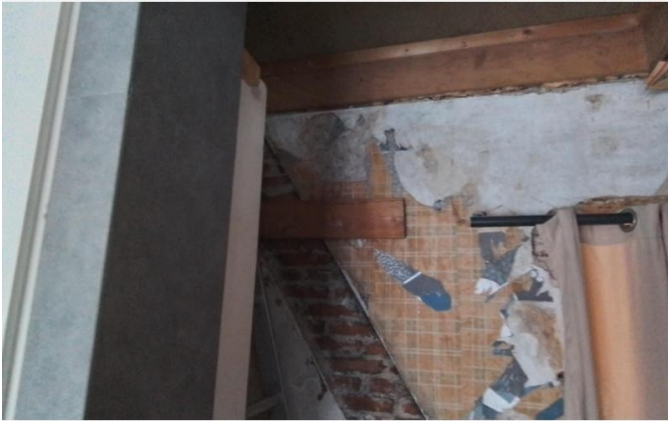
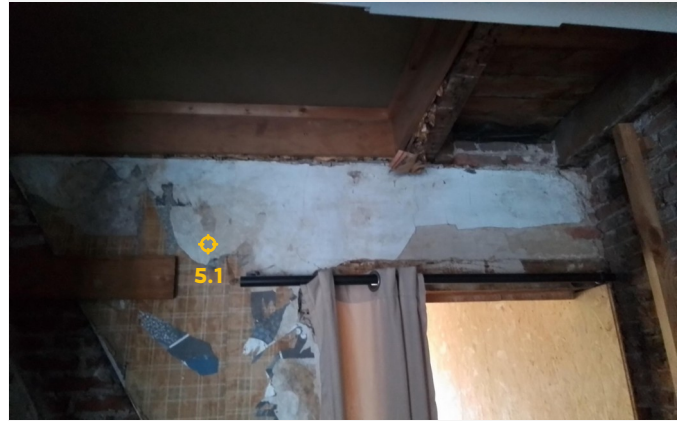
## Fiche 5: Pleisterwerk wand

Geen asbest

| # | Type | Referentie | Resultaat |
|---|---|---|---|
| 5.1 | Mengmonster | MM01 | Geen asbest |

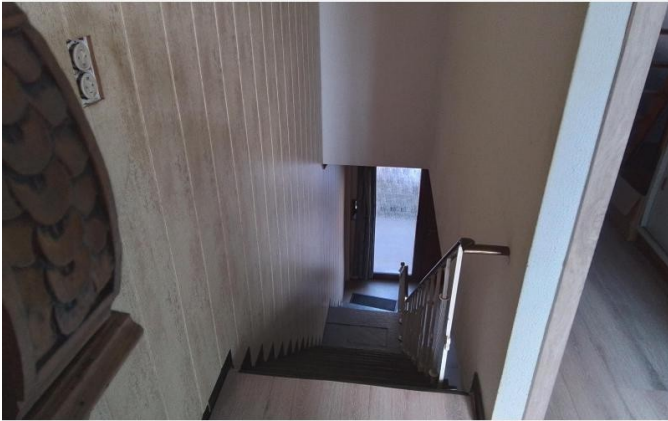
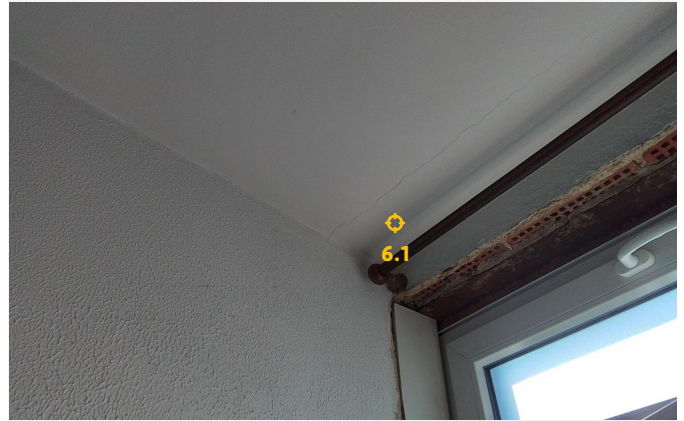
## Fiche 6: Pleisterwerk plafond

Geen asbest

| # | Type | Referentie | Resultaat |
|---|---|---|---|
| 6.1 | Mengmonster | MM02 | Geen asbest |
