# Asbestinventarisatetest

Nieuwstraat 102, 9190 Stekene

Attestnummer : 20260717-000004.000

Eindconclusie:

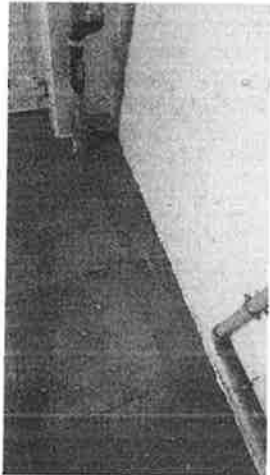
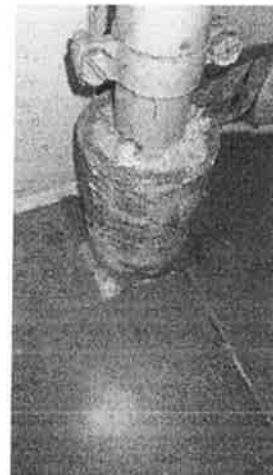
Het asbestmateriaal valt onder de mijlpaal van 2040.

Laag materiaalrisico en/of verlaagde kans op vezelvrijgave

| Gebondenheid | Categorie 1: hechtgebonden in oorsprong |
| Asbestsoort (vezeltype) | Crocidoliet aanwezig |
| Asbestconcentratie | Laag (< 50%) |
| Afschermingsgraad van het gehele materiaal | Geheel of deels vrij aan binnenluchtstromen |
| Toestand van het materiaal | Onbeschadigd, niet verweerd |

| Beschrijving | doorvoer gas |
| Hoeveelheid (lengte - omtrek - dikte - aantal) | <ul style="list-style-type: none"> <li>• 0,50 m - 20,00 cm - 1,00 cm - 1 stuk</li> </ul> |
| Identificatiemethode | <p>De asbestdeskundige beoordeelt het materiaal als asbestverdacht en dus asbesthoudend, en dit zonder monstername.</p> <p>Motivatie: De monstername brengt andere schade aan dan schade die inherent is aan de monstername.</p> |

- Zorg voor een veilig beheer. Vermijd het beschadigen van het asbestmateriaal. Controleer de toestand jaarlijks op wijzigingen.
- Voer bijkomende staalname(s) uit.

- Eenvoudige handelingen: mag via doe-het-zelf of door werknemer(s) met opleidingsattest eenvoudige handelingen  
Zit rond gastoevoer: te laten verwijderen bij werkzaamheden door nutsmaatschappij.

Deze kan in zijn geheel bij werkzaamheden over buis geschoven worden.

Bij verwijderen dragen van de nodige PBM's (mondmasker ffp3, handschoenen, tyvec (type Cat III, type 5 en 6)),

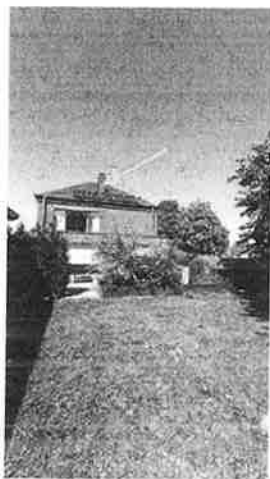
**Reden:** Het te onderzoeken materiaal situeert zich hoger dan 3,50 m te rekenen vanaf een veilige ondergrond

**Uitleg van de asbestdeskundige:** Geen mogelijkheid om te zien of er zich eventueel asbesthoudende materialen bevinden in de rookgaskanalen/schouwen.

Bij eventuele latere sloop of renovatie dient men dit te controleren

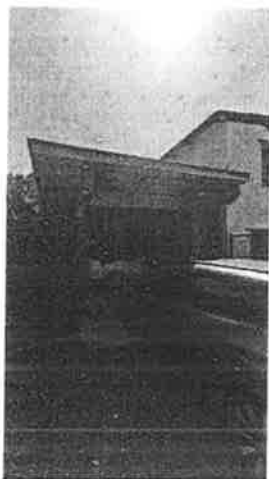
Bouwjaar: 2020

*Constructies gebouwd vanaf 2001 moeten niet onderzocht worden*

Via geopunt zichtbaar dat constructie maar na 2020 is gezet.

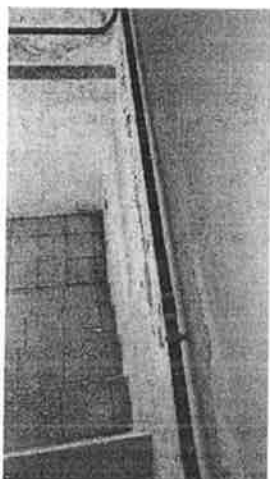
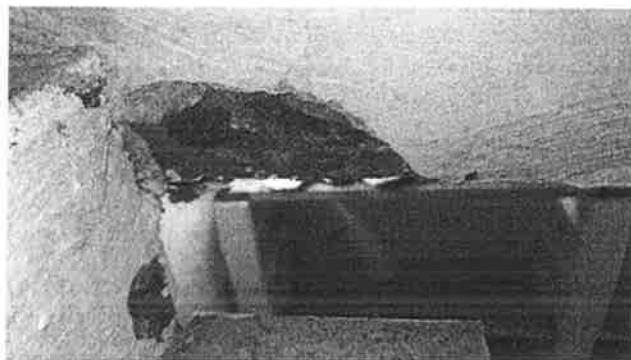
## Fiche 5: cementering binnengevel.

Geen asbest

| # | Type | Referentie | Resultaat |
|---|---|---|---|
| 5.1 | Mengmonster | 3 | Geen asbest |

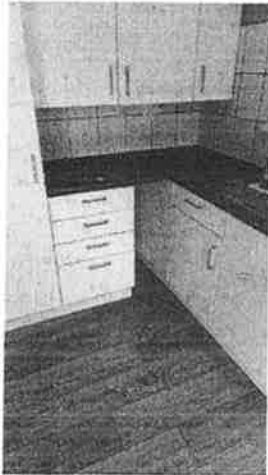
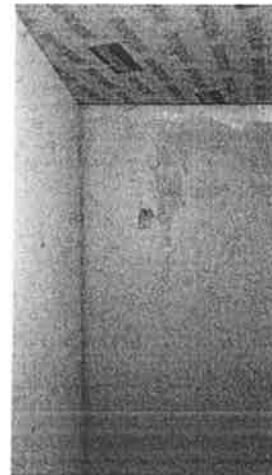
## Fiche 6: pleisterwerk muur

Geen asbest

| # | Type | Referentie | Resultaat |
|---|---|---|---|
| 6.1 | Mengmonster | 1 | Geen asbest |

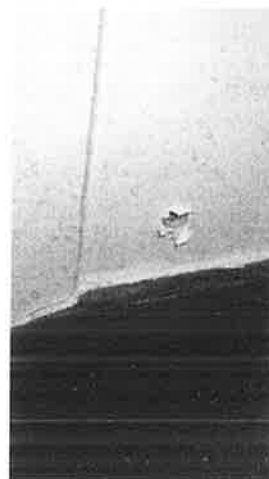
## Fiche 7: pleisterwerk plafond

Geen asbest

| # | Type | Referentie | Resultaat |
|---|---|---|---|
| 7.1 | Mengmonster | 2 | Geen asbest |

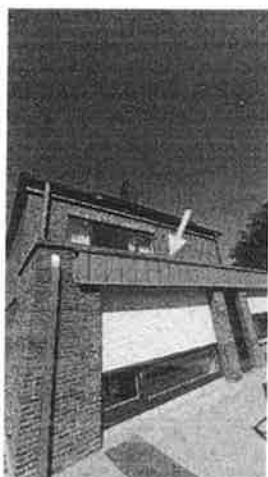
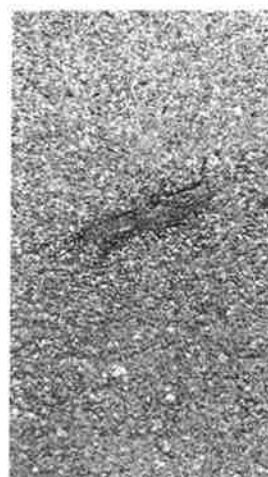
## Fiche 8: Roofing plat dak.

Geen asbest

| # | Type | Referentie | Resultaat |
|---|---|---|---|
| 8.1 | Puntmonster | 4 | Geen asbest |

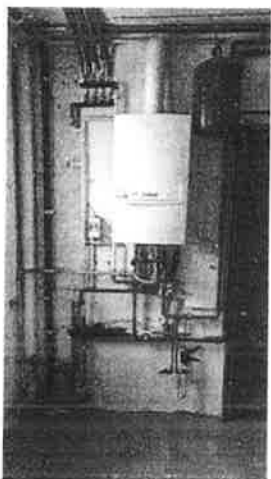
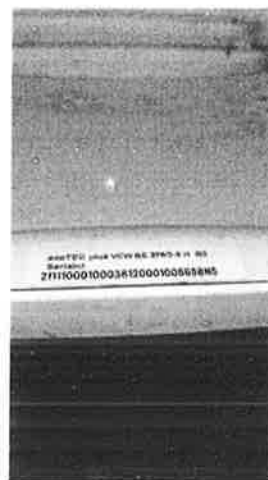
## Fiche 10: CV-ketel (niet verdacht)

| Beschrijving | Notitie | Terug te vinden op plannen |
|---|---|---|
| Fiche 10: CV-ketel (niet verdacht) | De CV-ketel (dichtingen, isolerend materiaal) is niet asbestverdacht.<br>cv-ketel van 2011. | Plan 1.2: Grondplan |

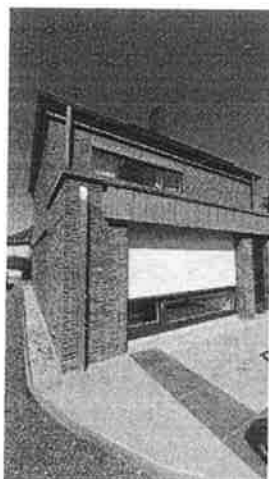
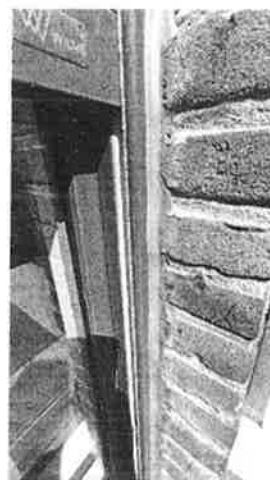
### Fiche 12: Mastiek (niet aanwezig)

| Beschrijving | Notitie | Terug te vinden op plannen |
|---|---|---|
| Fiche 12: Mastiek (niet aanwezig) | Er is geen asbestverdachte mastiek aanwezig. | |

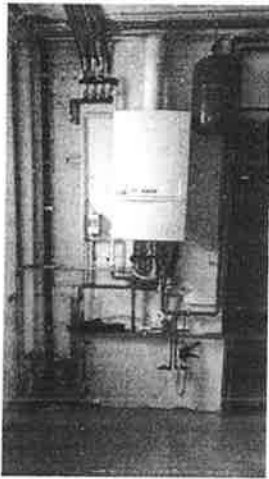
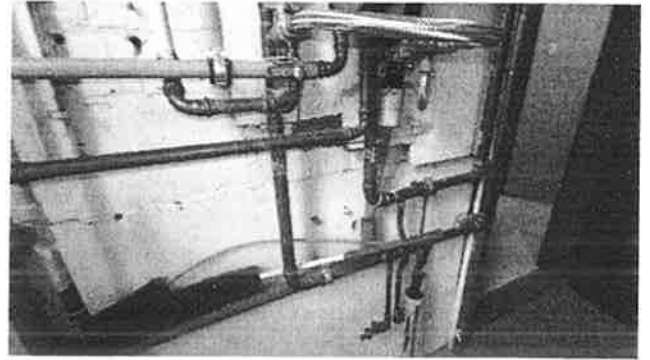
## Fiche 14: Leidingisolatie (niet aanwezig)

| Beschrijving | Notitie | Terug te vinden op plannen |
|---|---|---|
| Fiche 14: Leidingisolatie (niet aanwezig) | Er is geen asbestverdachte leidingisolatie aanwezig. | Plan 1.2: Grondplan |
