# Asbestinventarisat attest

Lepelhoekstraat 13, 9100 Sint-Niklaas

Attestnummer : 20260211-000347.000

Uitgegeven op : 11.02.2026

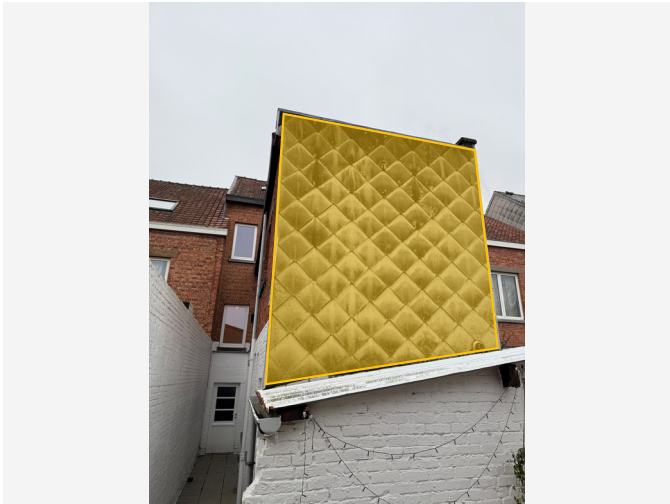
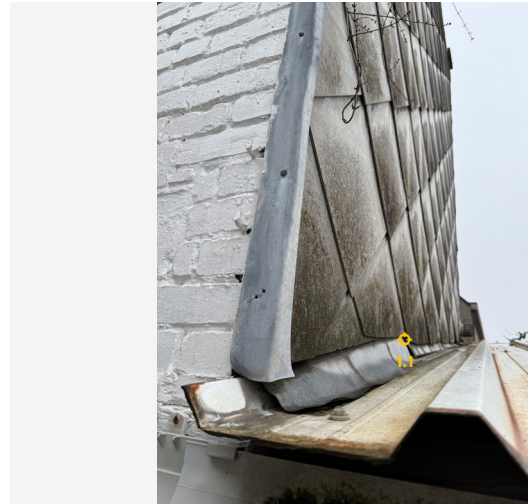
| Eindbeoordeling materiaalisico | Laag materiaalisico en/of verlaagde kans op vezelvrijgave |

| Asbestsoort (vezeltype) | Crocidoliet aanwezig |
| Asbestconcentratie | Laag (< 50%) |
| Toestand van het materiaal | Licht beschadigd, licht verweerd. Intact calciumsilicaatmateriaal of categorie III 'gebondenheid' |

| # | Type | Referentie | Resultaat |
|---|---|---|---|
| 1.1 | Puntmonster | 202601019D | Chrysotiel, Crocidoliet |

| Beschrijving | Leien achterbouw |

Verwijderen

- Zorg voor een veilig beheer. Vermijd het beschadigen van het asbestmateriaal. Controleer de toestand jaarlijks op wijzigingen.
- Verwijder dit asbestmateriaal zo snel mogelijk. Volg de toestand goed op.
- Hemelwater dat afspoelt van asbestcement daken of gevels kan asbestdeeltjes bevatten. Gebruik het enkel voor gesloten circuits (bv. spoelen toiletten). Reinig na het vervangen van het dak of de gevel de dakgoten en regenwaterput of -ton om asbesthoudend sediment of slib te verwijderen

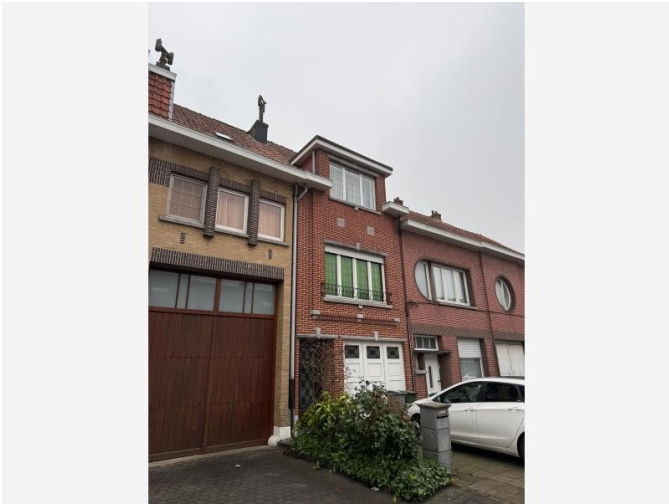
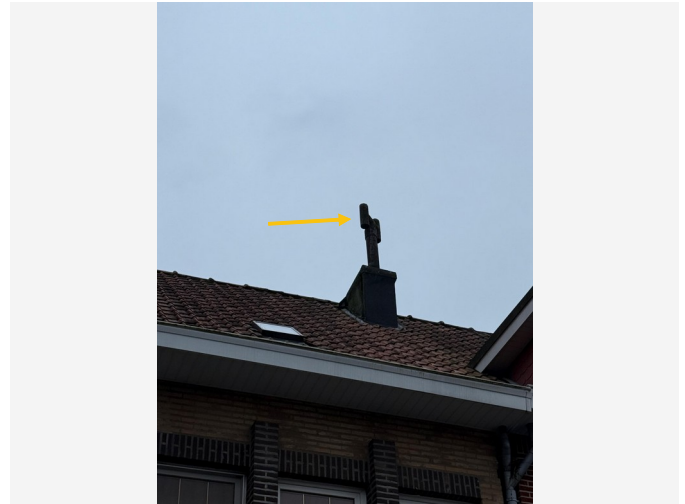
| Eindbeoordeling materiaalarisico | Laag materiaalarisico en/of verlaagde kans op vezelvrijgave |

| Asbestsoort (vezeltype) | Crocidoliet aanwezig |
| Toestand van het materiaal | Licht beschadigd, licht verweerd. Intact calciumsilicaatmateriaal of categorie III 'gebondenheid' |

| Beschrijving | Schouwhoed |

Verwijderen

- Zorg voor een veilig beheer. Vermijd het beschadigen van het asbestmateriaal. Controleer de toestand jaarlijks op wijzigingen.
- Verwijder dit asbestmateriaal zo snel mogelijk. Volg de toestand goed op.
- Voer bijkomende staalname(s) uit.

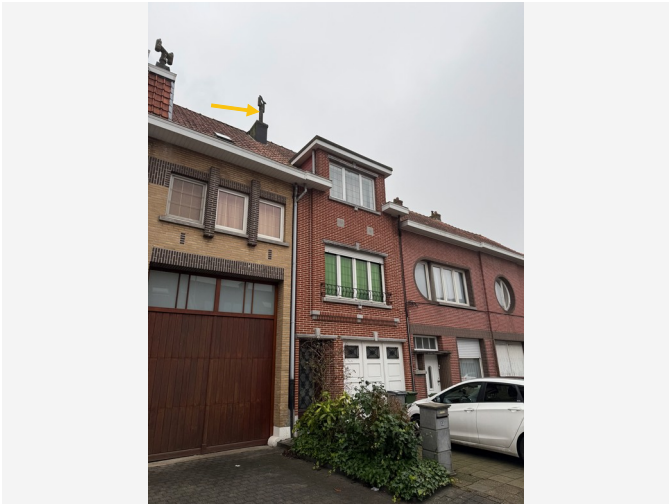
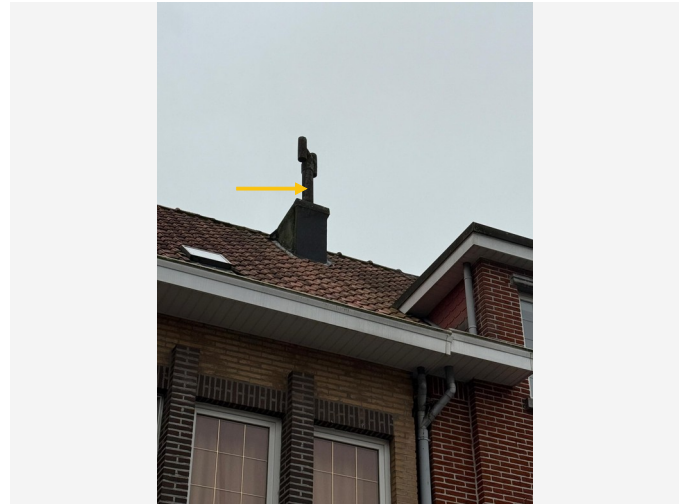
| Eindbeoordeling materiaalarisico | Laag materiaalarisico en/of verlaagde kans op vezelvrijgave |

| Asbestsoort (vezeltype) | Crocidoliet aanwezig |
| Toestand van het materiaal | Licht beschadigd, licht verweerd. Intact calciumsilicaatmateriaal of categorie III 'gebondenheid' |

| Beschrijving | Rookgaskanaal |
| Opmerking | Deel rookgaskanaal zichtbaar. Mogelijks loopt dit verder door in de schoorsteen |

Verwijderen

- Zorg voor een veilig beheer. Vermijd het beschadigen van het asbestmateriaal. Controleer de toestand jaarlijks op wijzigingen.
- Verwijder dit asbestmateriaal zo snel mogelijk. Volg de toestand goed op.
- Voer bijkomende staalname(s) uit.

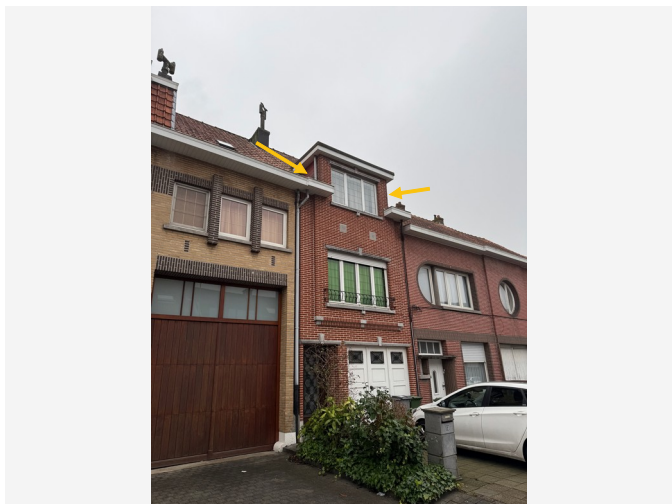
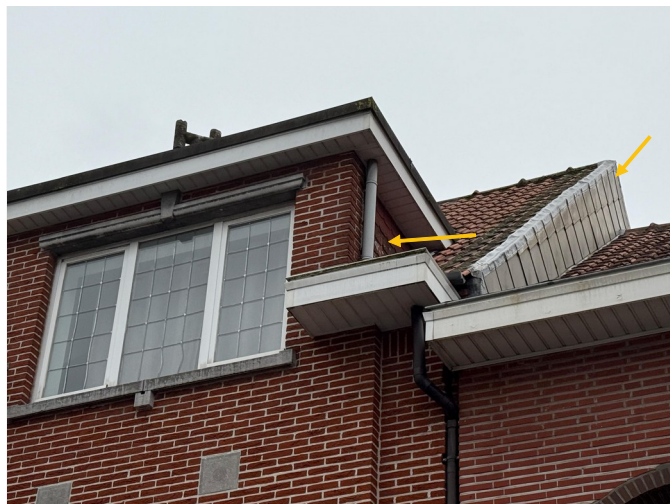
| Eindbeoordeling materiaalarisico | Laag materiaalarisico en/of verlaagde kans op vezelvrijgave |

Verwijderen

- Zorg voor een veilig beheer. Vermijd het beschadigen van het asbestmateriaal. Controleer de toestand jaarlijks op wijzigingen.
- Verwijder dit asbestmateriaal zo snel mogelijk. Volg de toestand goed op.
- Hemelwater dat afspoelt van asbestcement daken of gevels kan asbestdeeltjes bevatten. Gebruik het enkel voor gesloten circuits (bv. spoelen toiletten). Reinig na het vervangen van het dak of de gevel de dakgoten en regenwaterput of -ton om asbesthoudend sediment of slib te verwijderen
- Voer bijkomende staalname(s) uit.

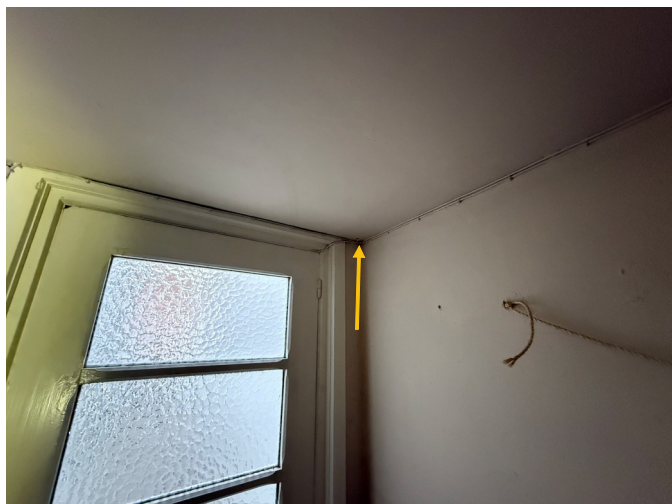
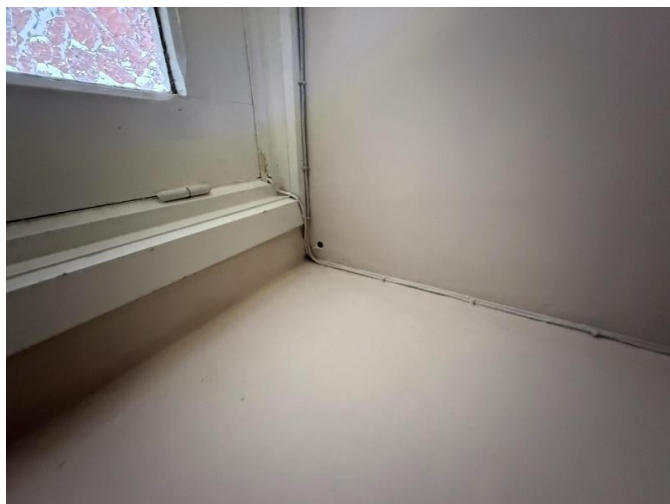
## Fiche 11: Pleisterwerk plafond

Geen asbest

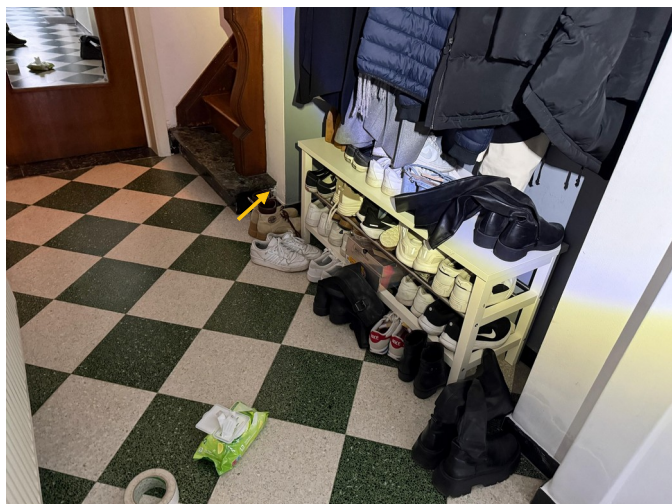
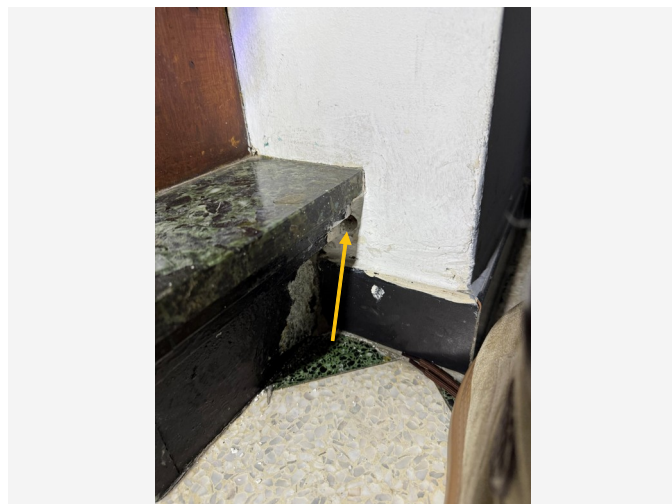
## Fiche 12: Pleisterwerk muren

Geen asbest

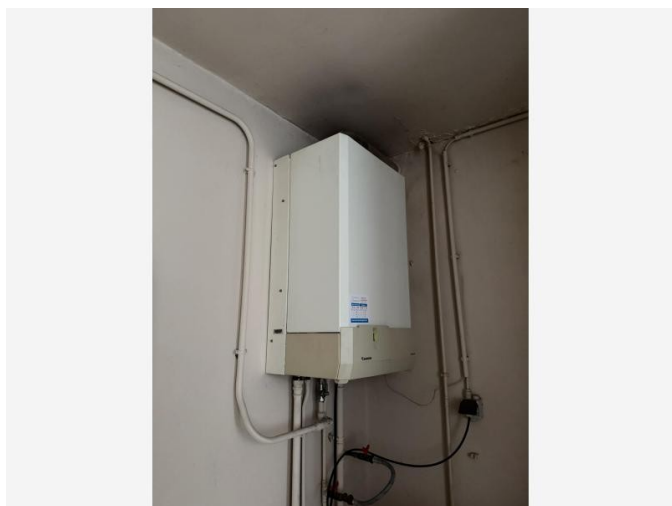
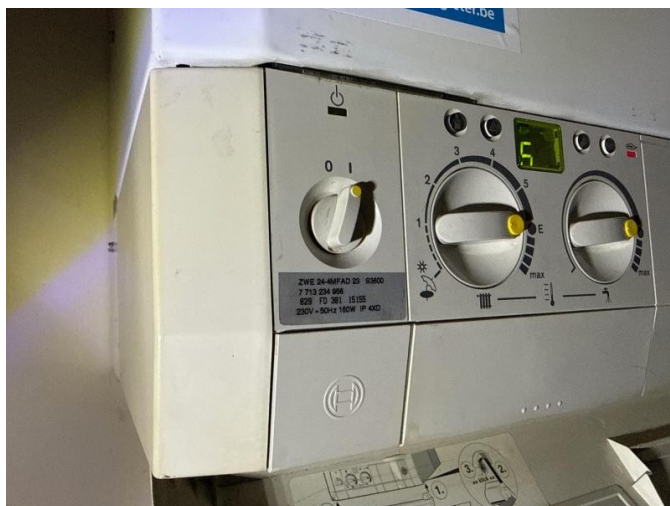
## Fiche 15: CV installatie

| Beschrijving | Notitie | Terug te vinden op plannen |
|---|---|---|
| Fiche 15: CV installatie | CV ketel bouwjaar 2003 | - |
