Asbestinventarisattest

Tereken 88, 9100 Sint-Niklaas

Attestnummer : **20250925-000259.000**
Uitgegeven op : **25.09.2025**
Geldig tot : **25.09.2035**

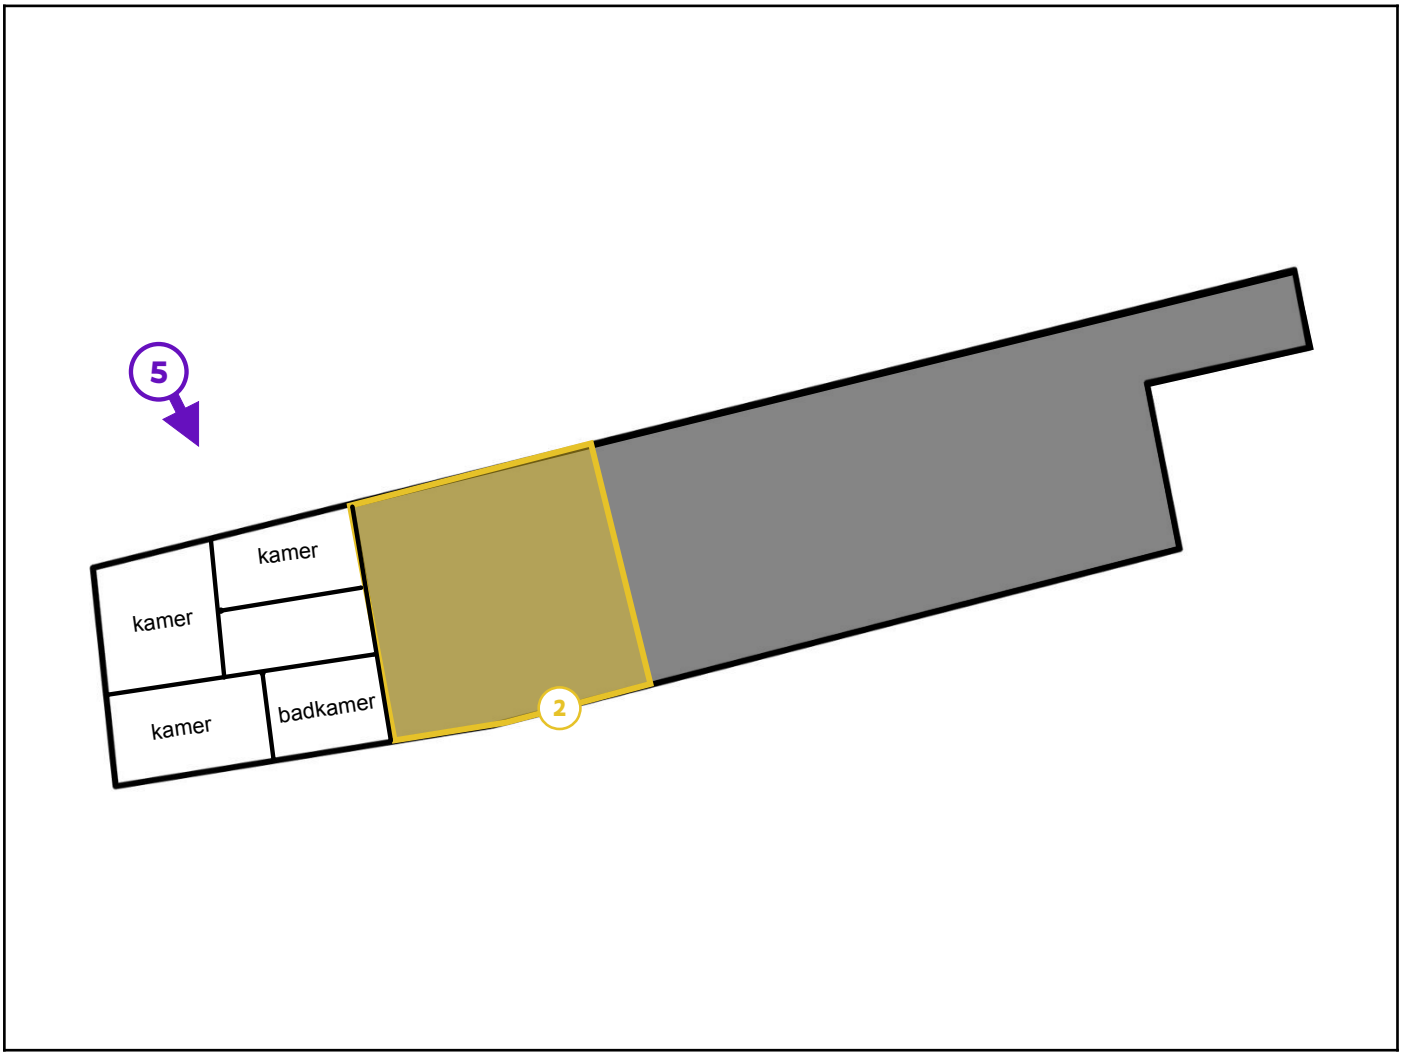
Plan 1.2: Situatieplan verdieping 1

Beschrijving	Type	Actie
2. Bitumen dakbedekking op plat dak	Asbestmateriaal	Zorgvuldig beheren
5. algemeen	Advies	-

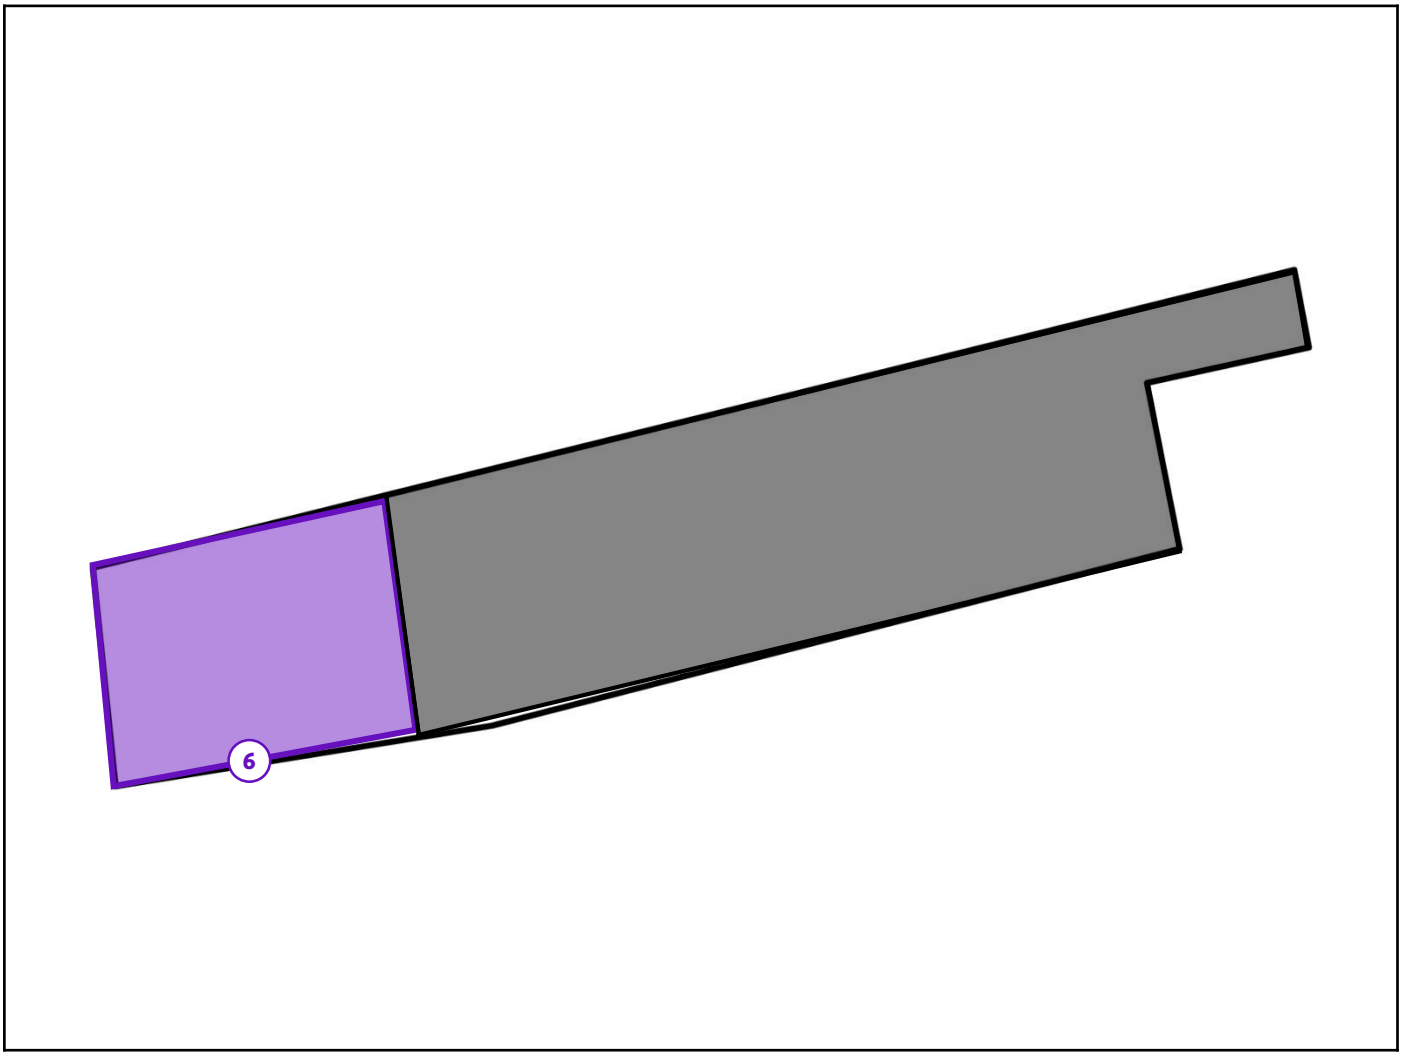
Plan 1.3: Zolderverdieping

Beschrijving	Type	Actie
6. Onderdak hellende daken	Advies	-

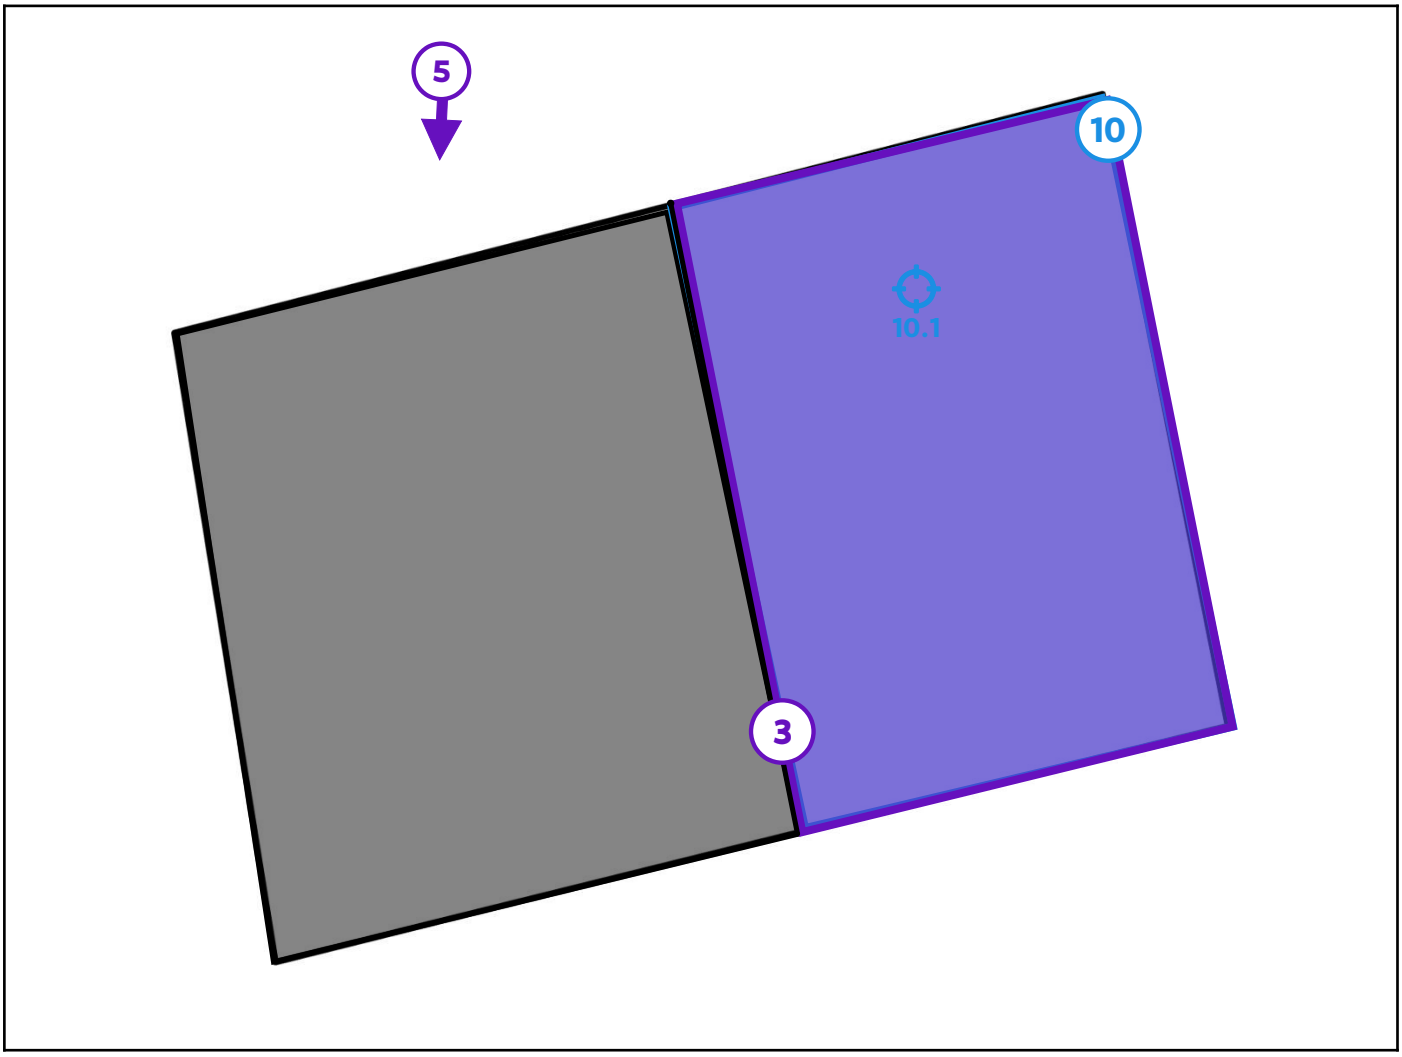
Plan 2.1: Situatieplan aanbouw - gelijkvloers

Beschrijving	Type	Actie
3. Opslag materiaal	Beperking	-
5. algemeen	Advies	-
10. plafondpleister niet-residentieel	Geen asbest	-
10.1 Code: mm3	Mengmonster	-

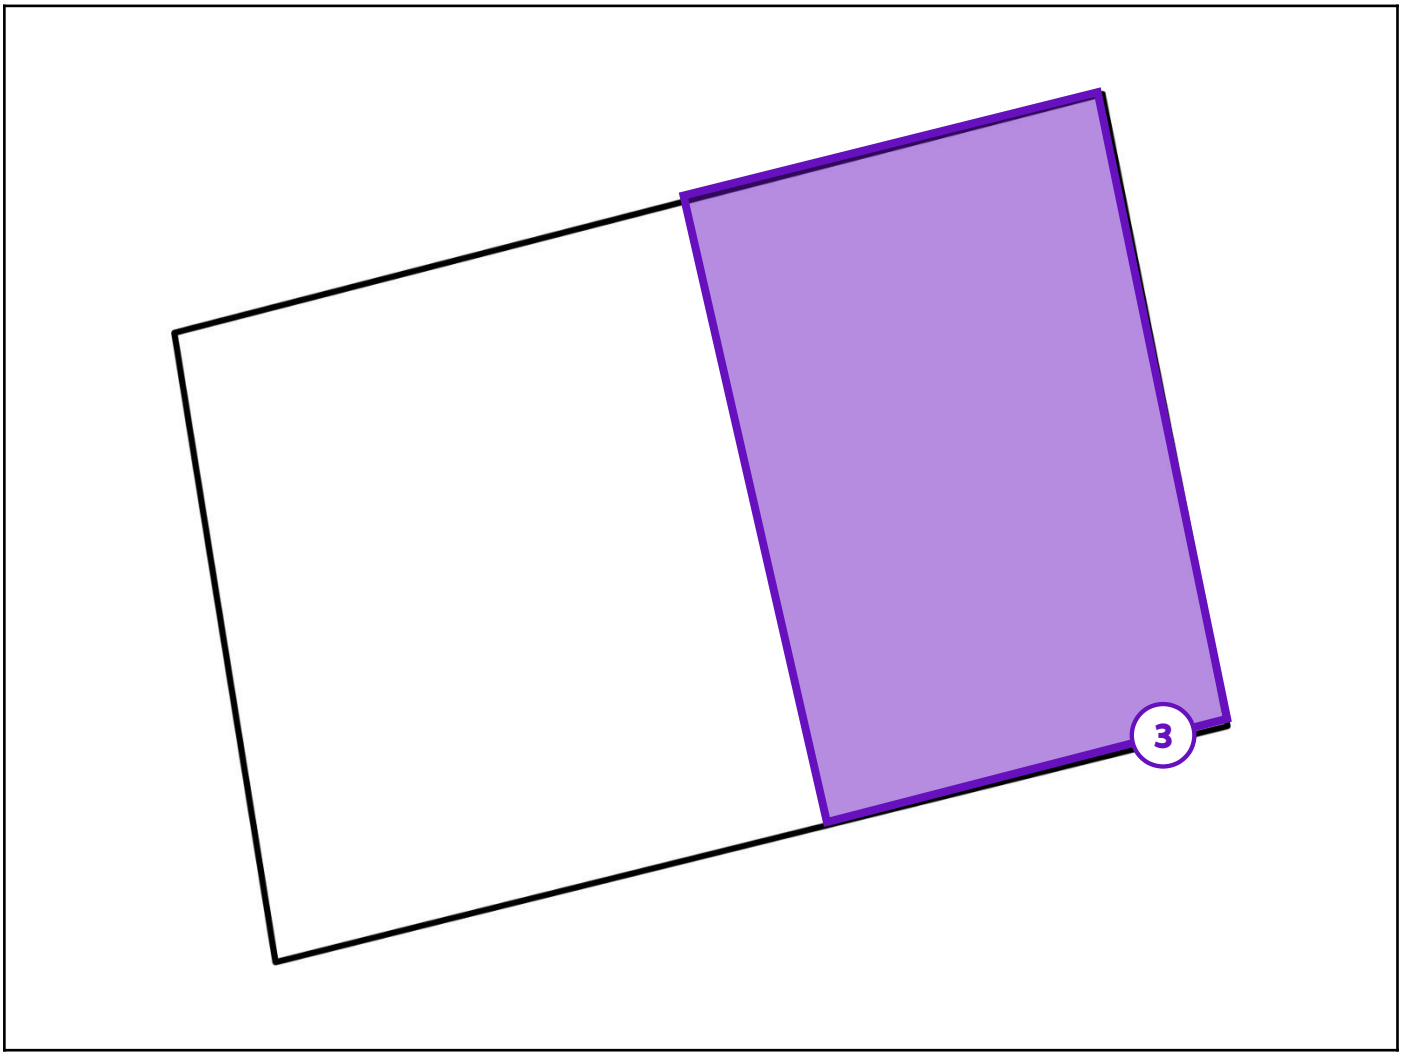
Plan 2.2: Situatieplan aanbouw verdieping 1

Beschrijving	Type	Actie
3. Opslag materiaal	Beperking	-

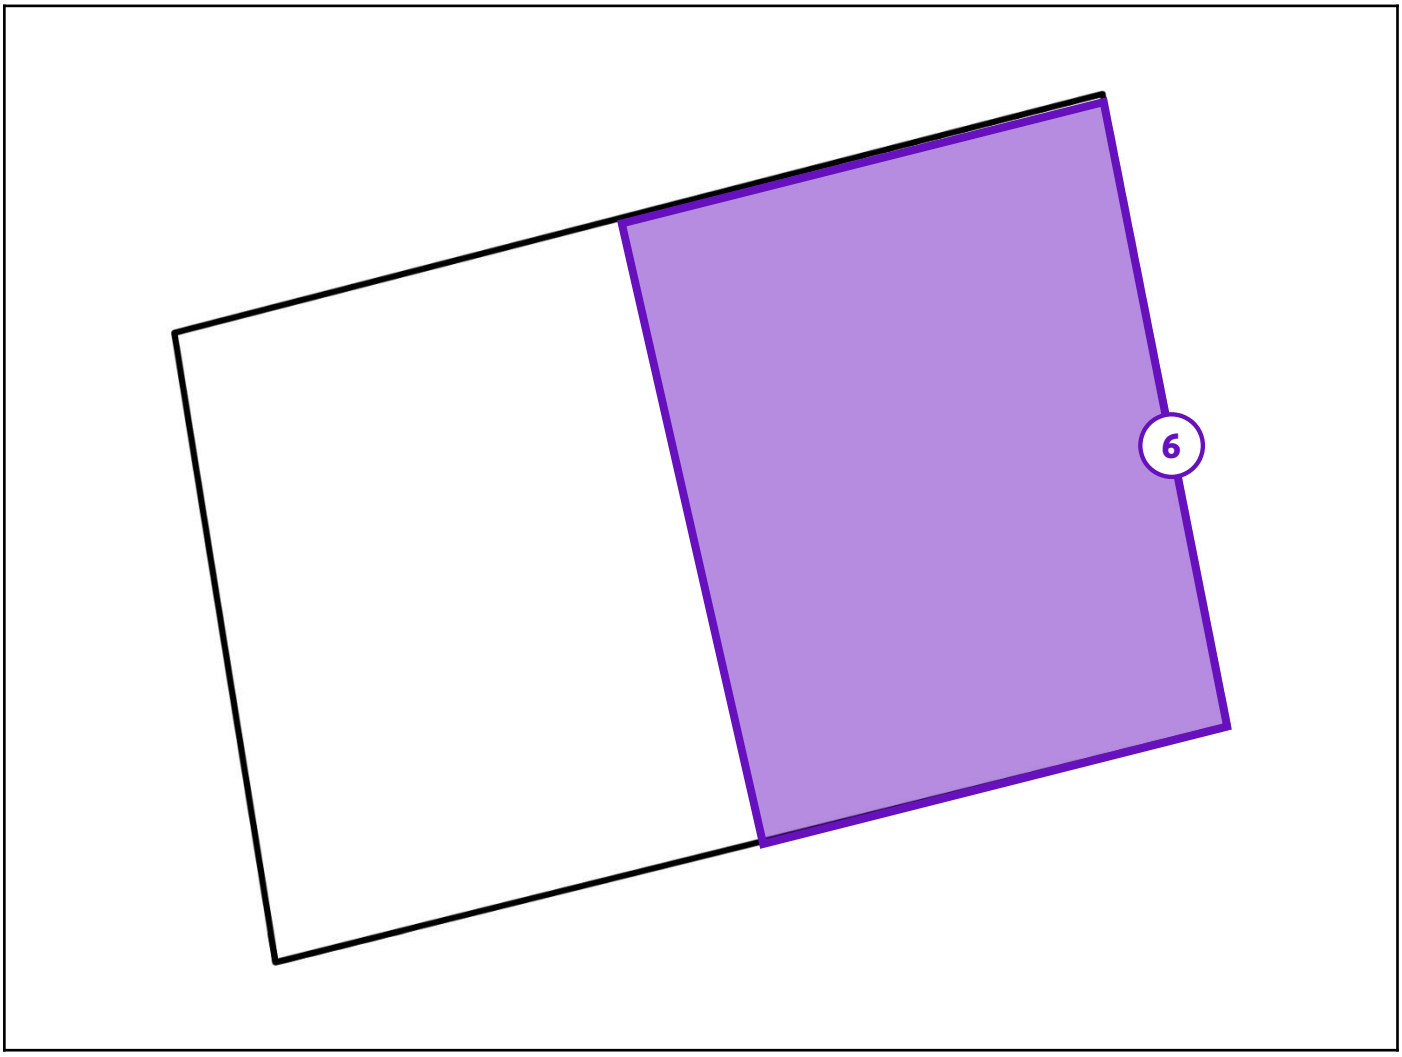
Plan 2.3: Situatieplan aanbouw verdieping 2

Beschrijving	Type	Actie
6. Onderdak hellende daken	Advies	-

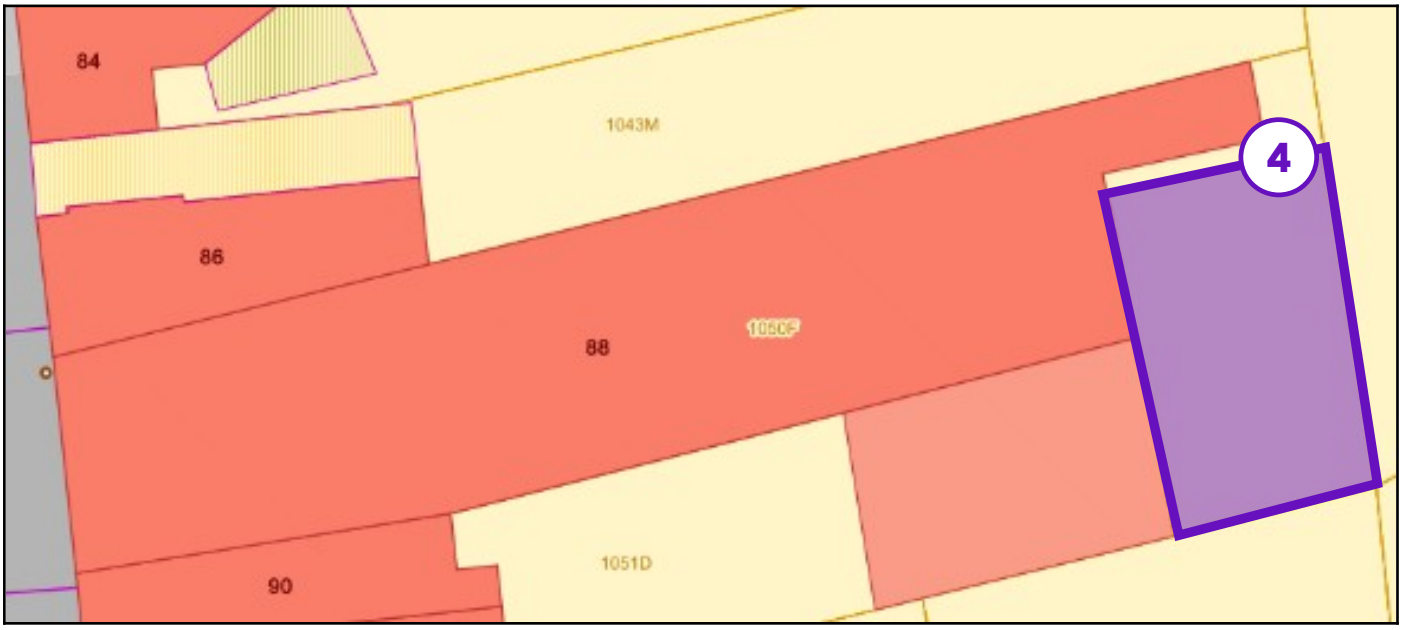
Plan 3.1: Vaststellingen buiten de constructies

Beschrijving	Type	Actie
4. Begroeiing en stockage op perceel	Beperking	-

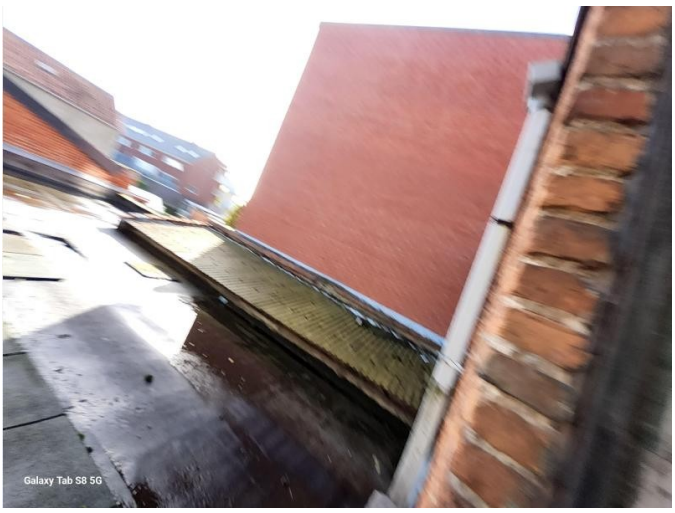
Fiche 2: Bitumen dakbedekking op plat dak

Eindbeoordeling materiaalrisico	Laag materiaalrisico en/of verlaagde kans op vezelvrijgave

Gebondenheid	Categorie 1: hechtgebonden in oorsprong
Asbestsoort (vezeltype)	Alleen chrysotiel
Asbestconcentratie	Laag (< 50%)
Afschermingsgraad van het gehele materiaal	Geheel of deels vrij aan de buitenlucht
Toestand van het materiaal	Licht beschadigd, licht verweerd. Intact calciumsilicaatmateriaal of categorie III 'gebondenheid'

Beschrijving	Bitumen dakbedekking op plat dak
Omgeving	Buiten
Primaire drager	Plat dak
Asbestmateriaal	Dak- en gevelbekleding - Roofing
Bindmiddel van asbestmateriaal	Bitumen (roofing, teer, asfalt)
Gebondenheid op basis van bindmiddel	Hecht
Hoeveelheid (oppervlakte - aantal)	• 50,00 m^2 - 1 stuk
Totale oppervlakte	50,00 m^2
Eenvoudig bereikbaar	Ja
Bevestigingswijze	• Verlijmd, ingegoten, versmeerd
Identificatiemethode	Vaststelling zonder monstername Motivatie: Groot risico op structurele gevolgschade (lekschade, werking installatie,...)
Destructieve handeling voor identificatie	Nee
Opmerking	Roofing die werd aangebracht vóór 2001 – of waarvan het jaar van plaatsing niet gekend is of kan bewezen worden – wordt beschouwd als asbestverdacht. De roofing werd niet bemonsterd gezien de functionaliteit hierna niet meer gegarandeerd kan worden (risico op lekkage). Er wordt geadviseerd om bij een eventuele dakrenovatie alsnog over te gaan tot monstername teneinde asbest te kunnen aantonen of uitsluiten.

- Zorg voor een veilig beheer. Vermijd het beschadigen van het asbestmateriaal. Controleer de toestand jaarlijks op wijzigingen.
- Hemelwater dat afspoelt van asbestcement daken of gevels kan asbestdeeltjes bevatten. Gebruik het enkel voor gesloten circuits (bv. spoelen toiletten). Reinig na het vervangen van het dak of de gevel de dakgoten en regenwaterput of -ton om asbesthoudend sediment of slib te verwijderen
- Voer bijkomende staalname(s) uit.

- Eenvoudige handelingen: enkel door erkend asbestverwijderaar
  Indien de asbesttoepassing niet zonder 'wijziging van toestand' of zonder vezelvrijgave kan verwijderd worden.

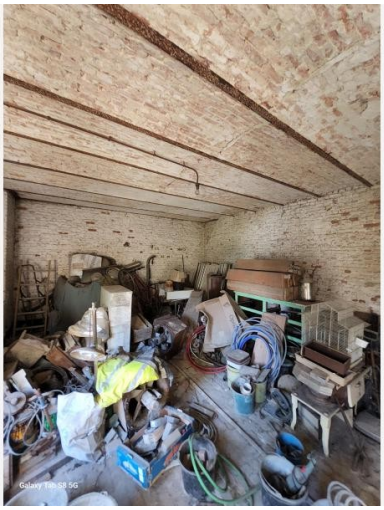
Fiche 3: Opslag materiaal

Tijdelijke beperking

Reden: Materiaal in opslag

Uitleg van de asbestdeskundige: Betreft materiaal in opslag van huurder.

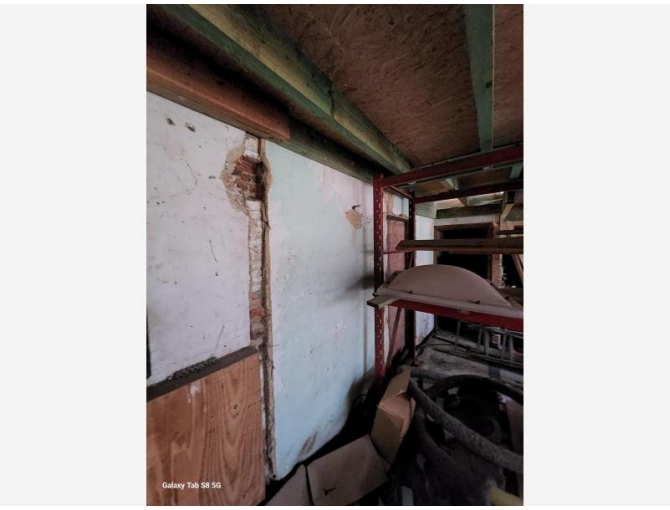
Fiche 7: Muurpleister niet-residentieel

Geen asbest

#	Type	Referentie	Resultaat
7.1	Mengmonster	mm2	Geen asbest

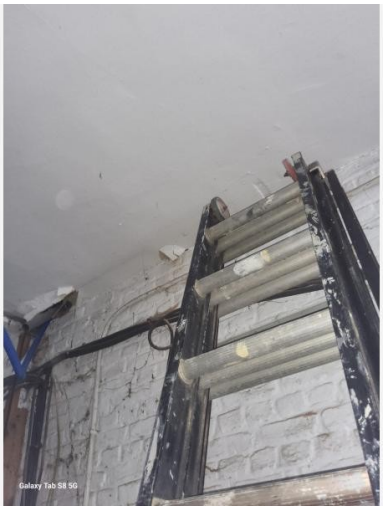
Fiche 10: plafondpleister niet-residentieel

Geen asbest

#	Type	Referentie	Resultaat
10.1	Mengmonster	mm3	Geen asbest
