Asbestinventarisattest

Heimolenstraat 198, 9100 Sint-Niklaas

Attestnummer : **20251127-000426.000**
Uitgegeven op : **27.11.2025**
Geldig tot : **Onbeperkt** (tenzij de toestand wijzigt)

Asbestveilig (maar mogelijk niet asbestvrij)

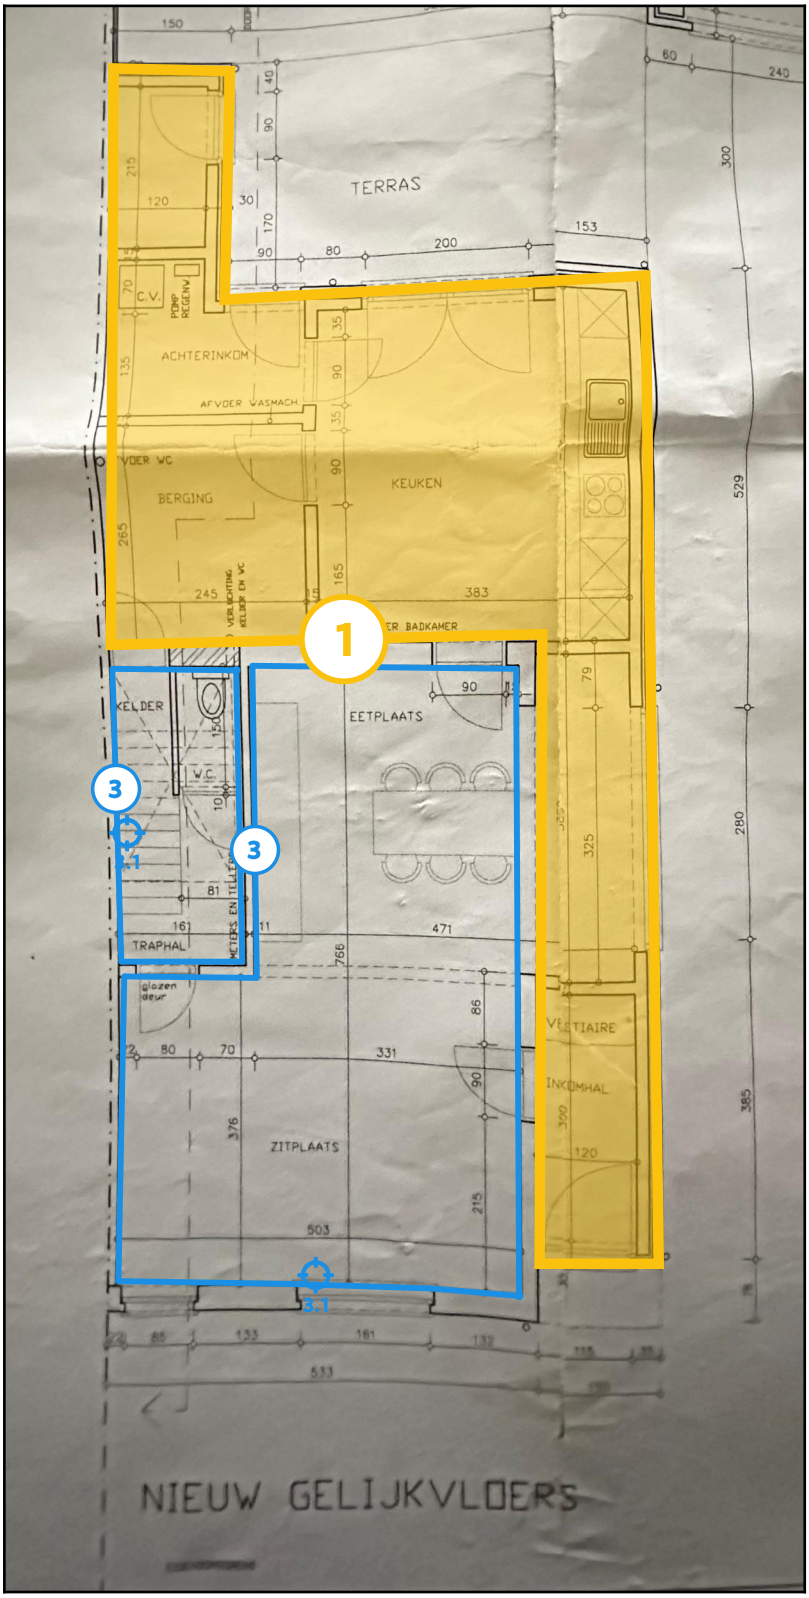
Plan 1.1: Gelijkvloers

1. Uitbreiding woning en bouwen garage	Uitsluiting	-
3. Pleister muren	Geen asbest	-
3.1 Code: 1	Mengmonster	-

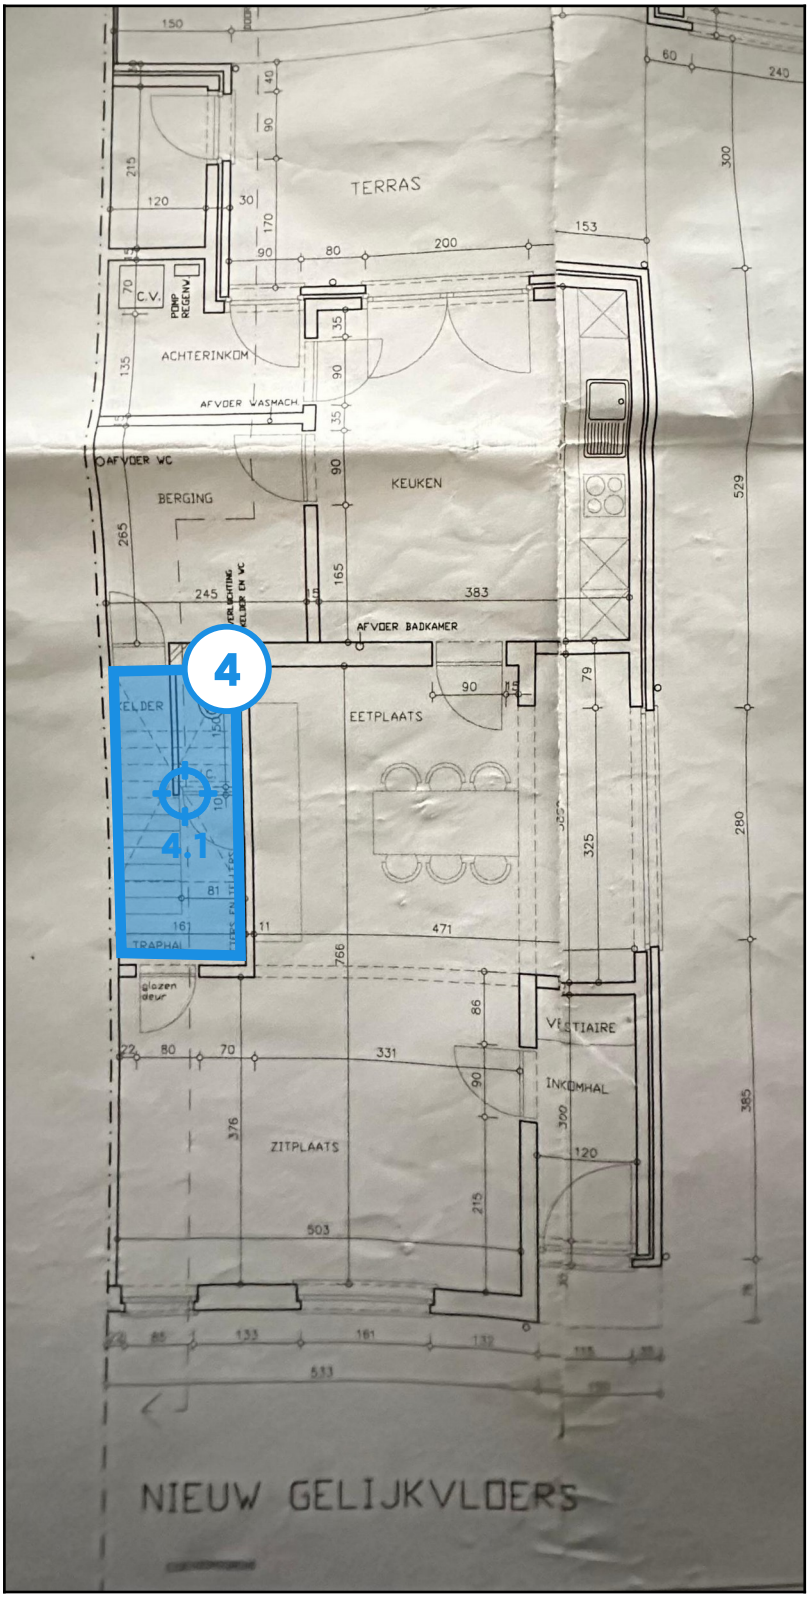
Plan 1.2: Gelijkvloers

4. Pleister plafonds	Geen asbest	-
4.1 Code: 2	Mengmonster	-

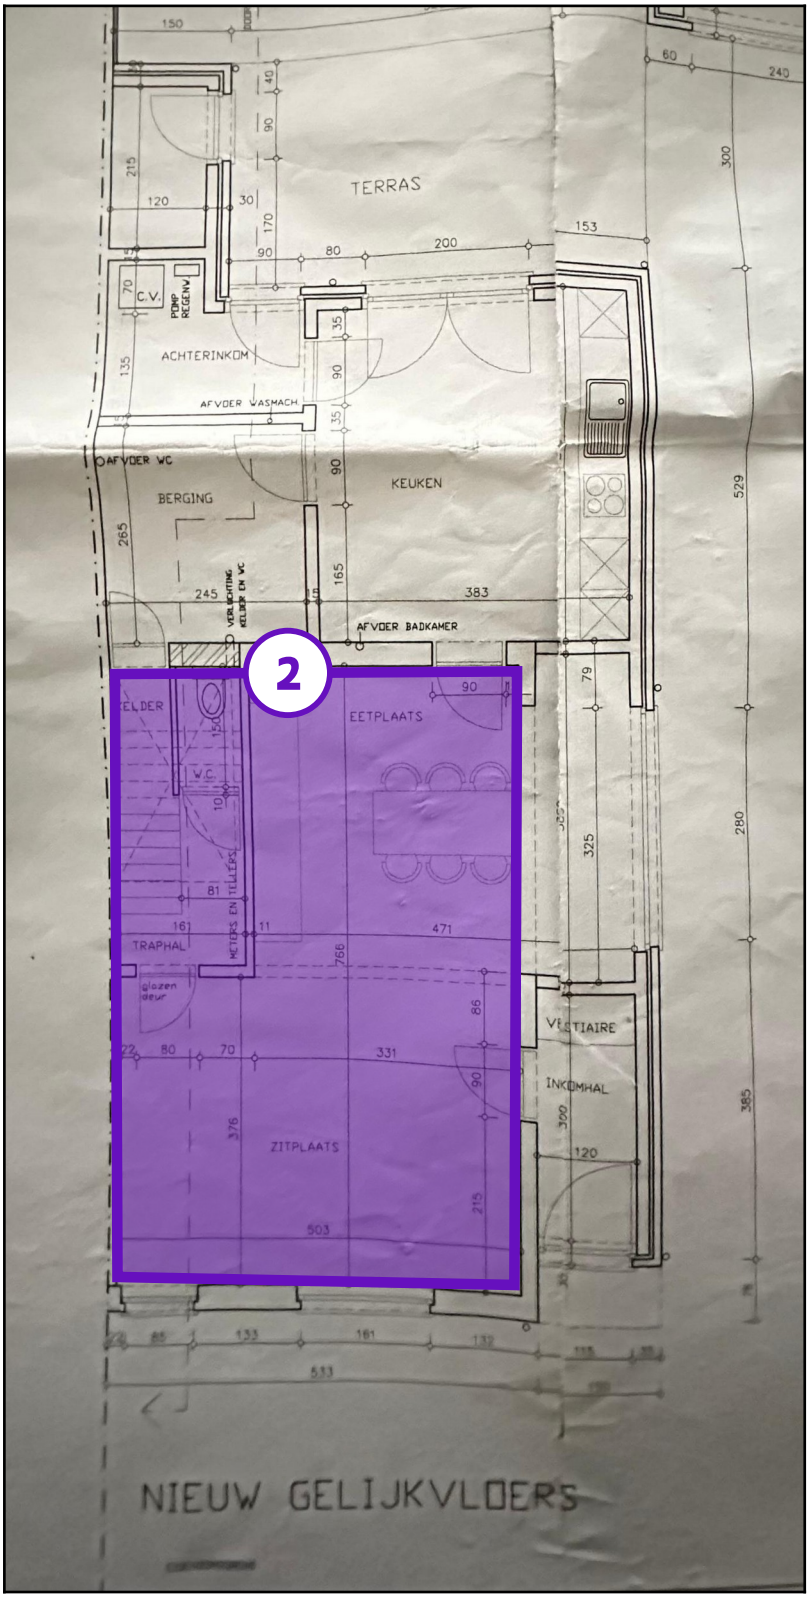
Plan 1.3: Gelijkvloers

2. Vloertegels en wandtegels	Advies	-

De plinten ,vloer- en wandtegels en/of parket worden als niet-asbestverdacht beschouwd .Bepaalde tegellijmen daarentegen die gebruikt werden konden vroeger asbesthoudend zijn , zonder destructief onderzoek kon daar echter geen uitsluitsel over gedaan worden . Bij renovatie of afbraakwerken kan via staalname met zekerheid aangetoond worden of deze lijmen al dan niet asbesthoudend zijn om zo de nodige maatregelen en voorschriften te kunnen volgen .

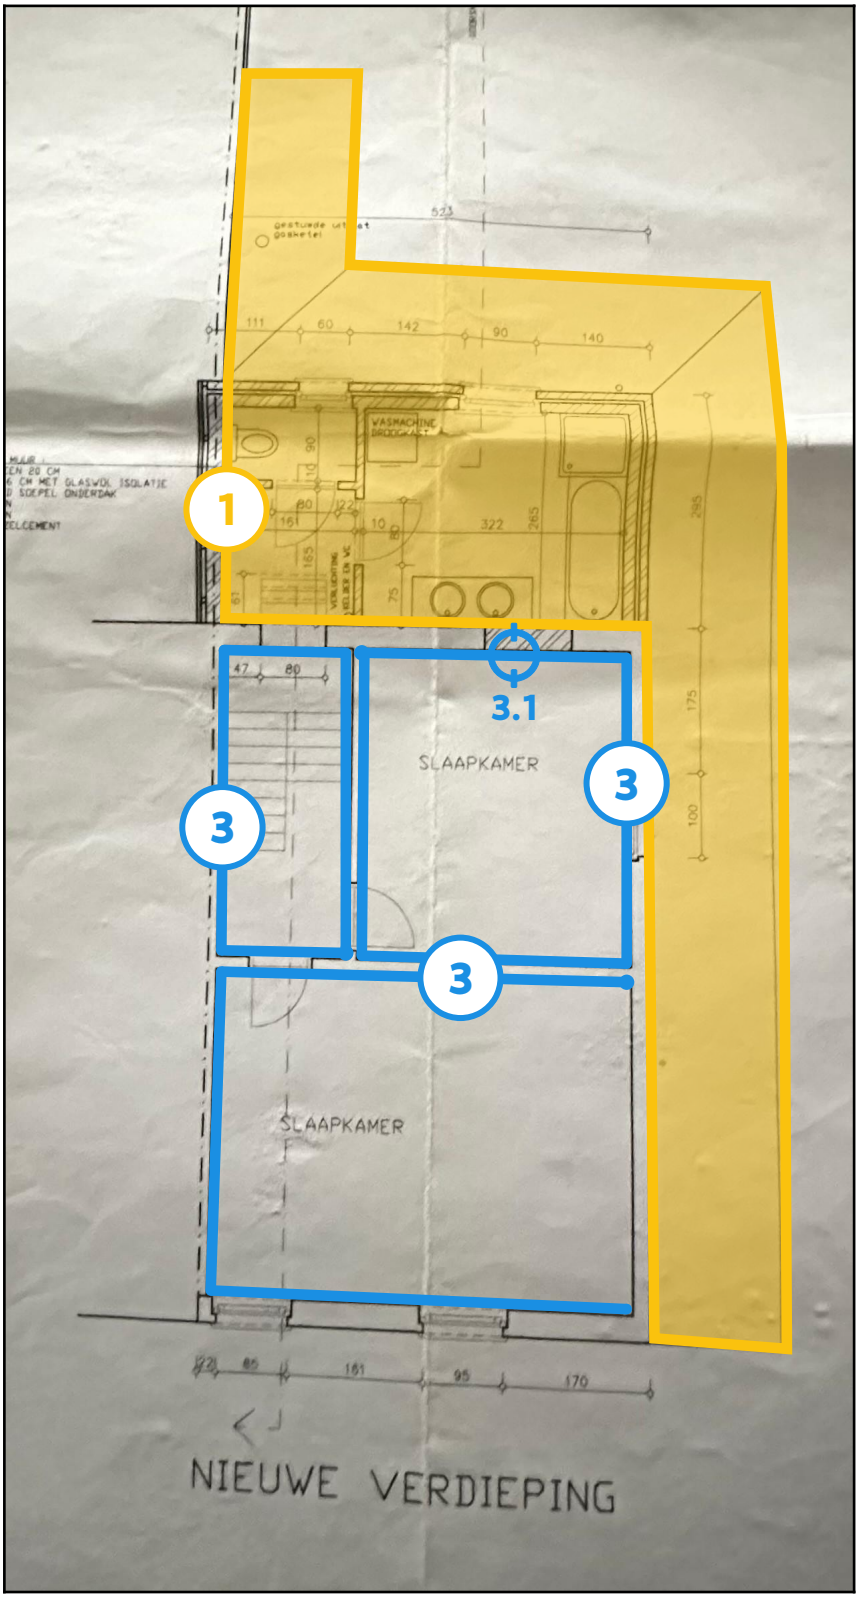
Plan 1.4: Verdieping +1

1. Uitbreiding woning en bouwen garage	Uitsluiting	-
3. Pleister muren	Geen asbest	-
3.1 Code: 1	Mengmonster	-

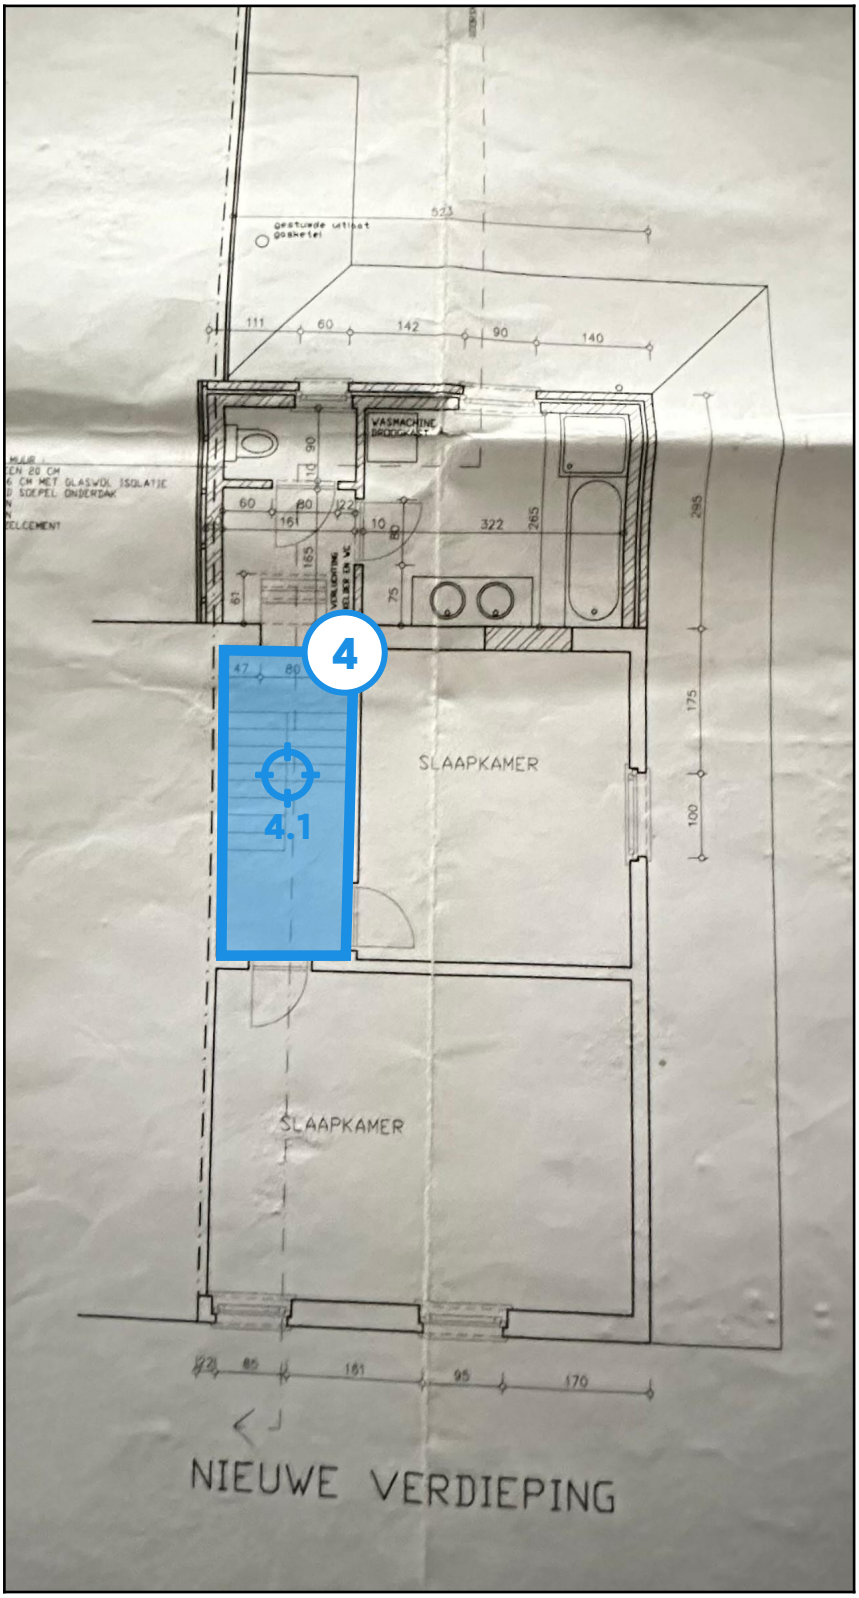
Plan 1.5: Verdieping +1

4. Pleister plafonds	Geen asbest	-
4.1 Code: 2	Mengmonster	-

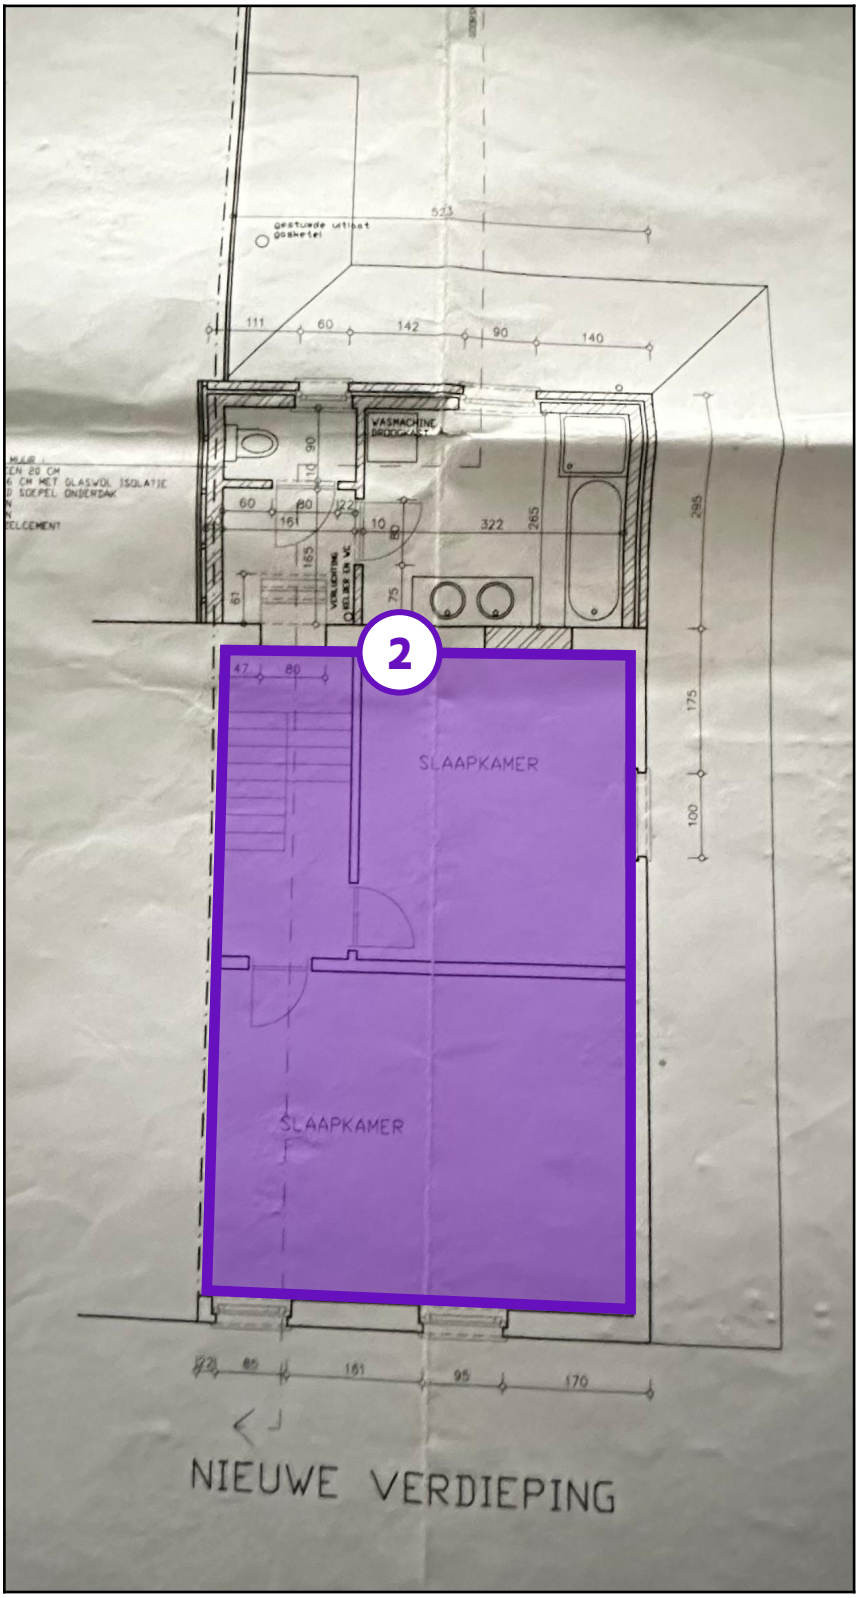
Plan 1.6: Verdieping +1

2. Vloertegels en wandtegels	Advies	-

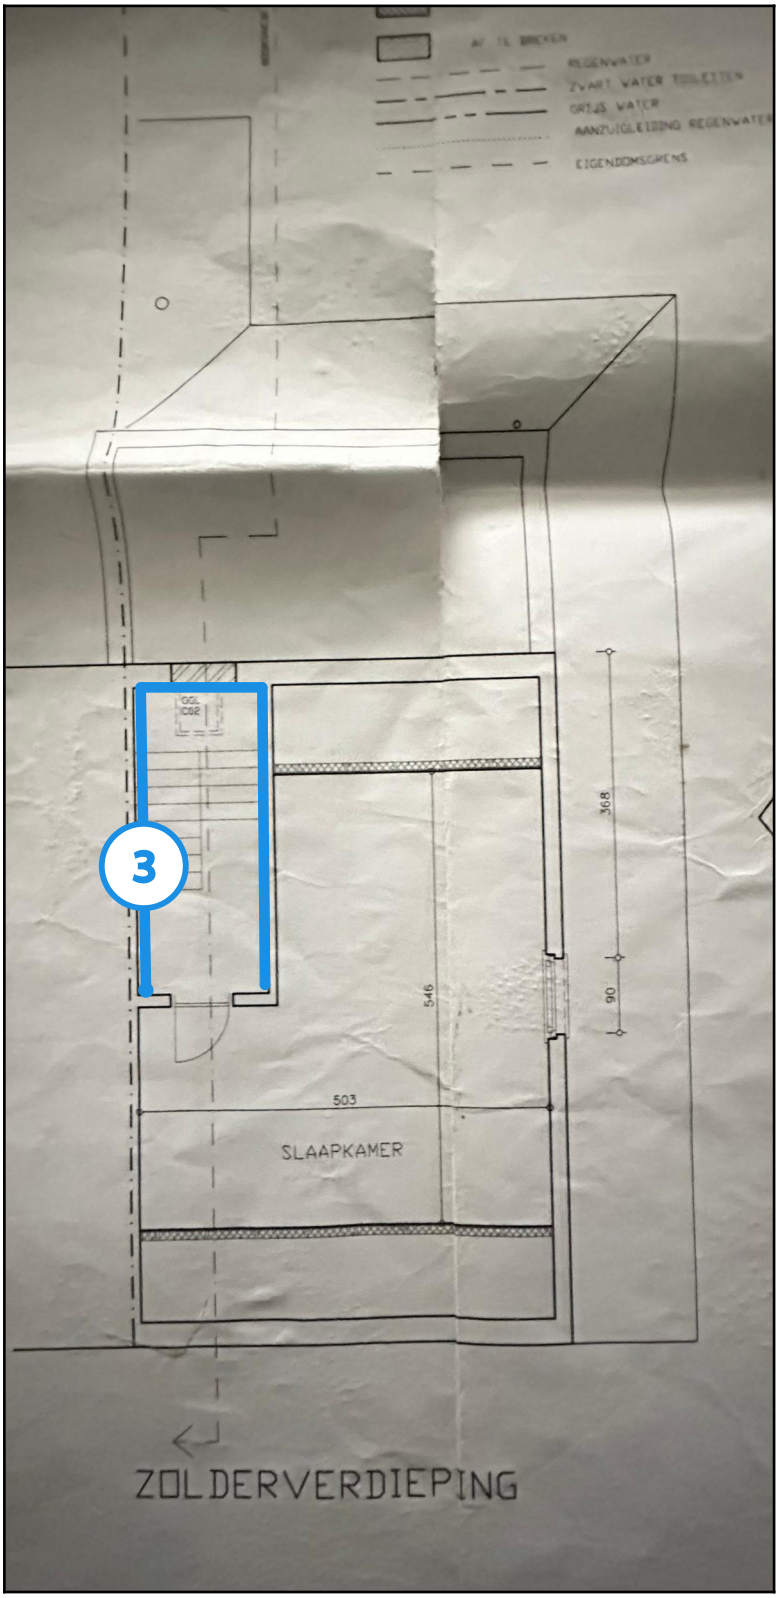
Plan 1.7: Dakverdieping

3. Pleister muren	Geen asbest	-

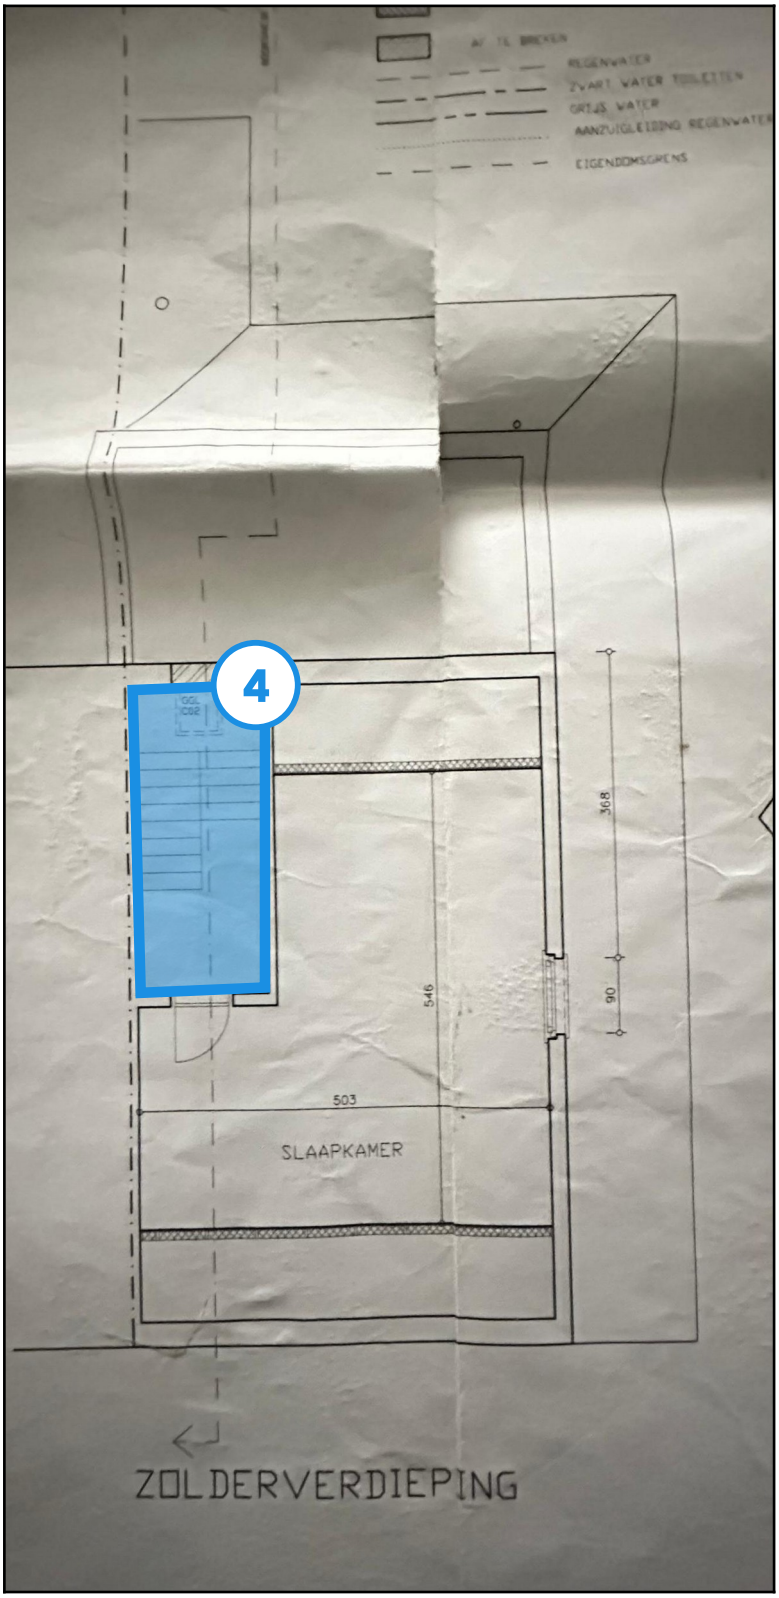
Plan 1.8: Dakverdieping

4. Pleister plafonds	Geen asbest	-

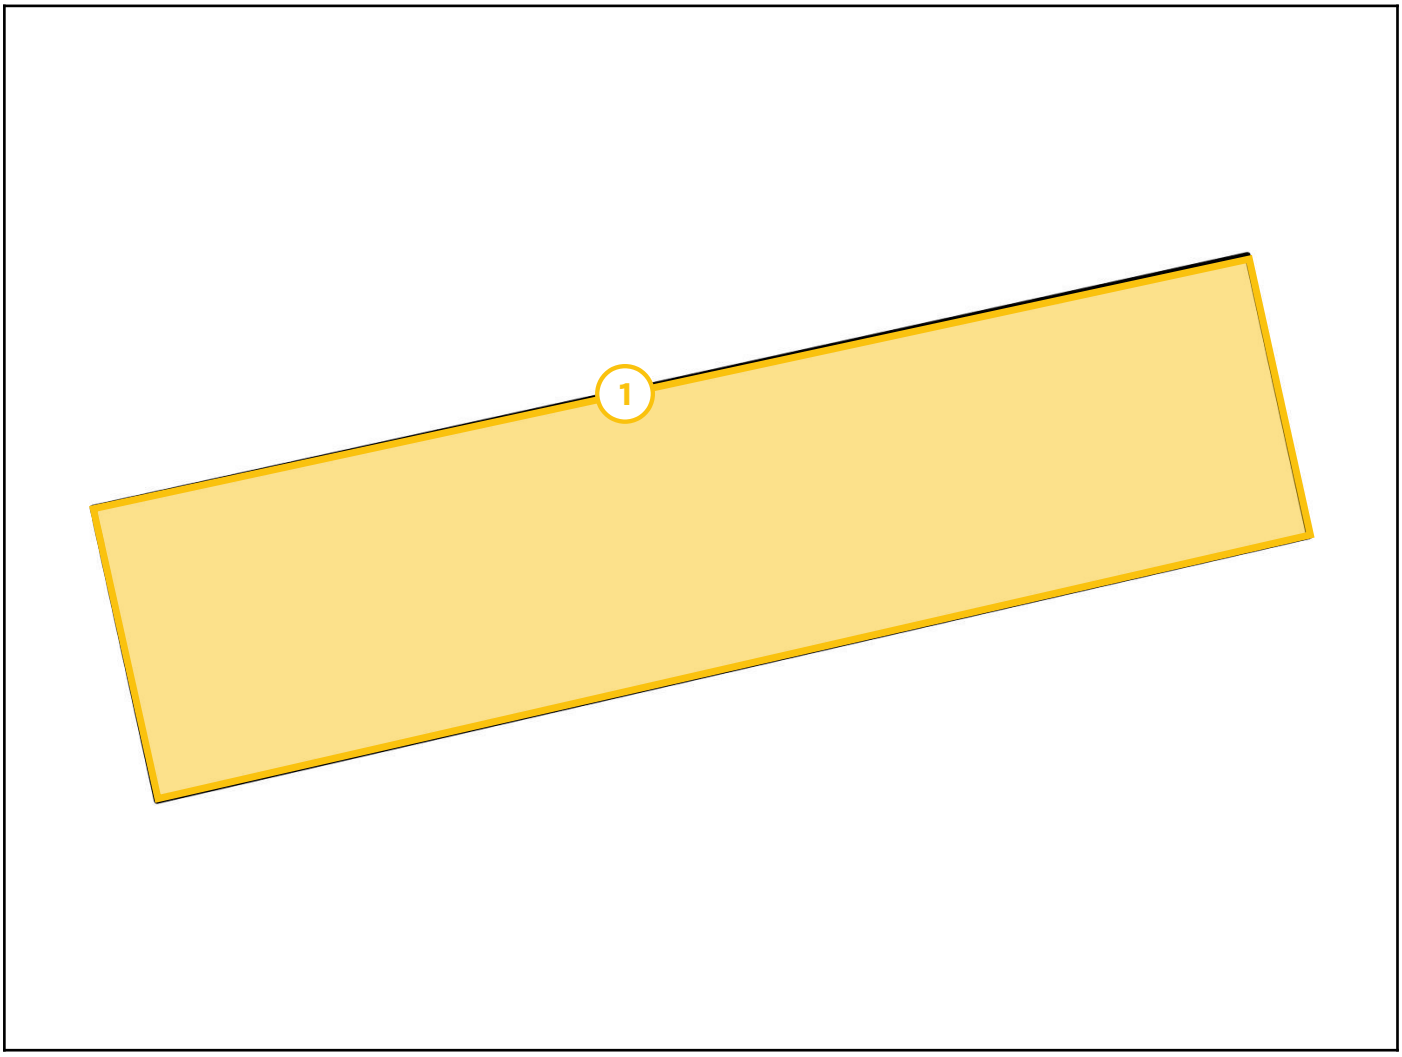
Plan 2.1: Garage plan

Beschrijving	Type	Actie
1. Uitbreiding woning en bouwen garage	Uitsluiting	-

Constructies gebouwd vanaf 2001 moeten niet onderzocht worden

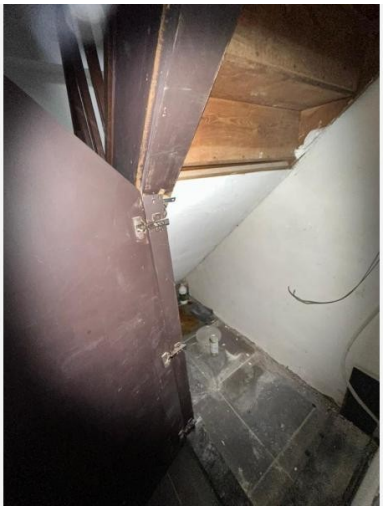
Fiche 3: Pleister muren

Geen asbest

#	Type	Referentie	Resultaat
3.1	Mengmonster	1	Geen asbest

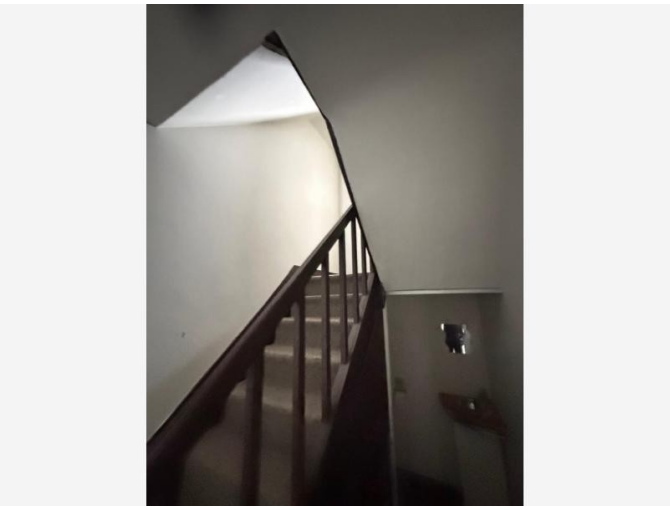
Fiche 4: Pleister plafonds

Geen asbest

#	Type	Referentie	Resultaat
4.1	Mengmonster	2	Geen asbest
