Asbestinventarisattest

Koningin Fabiolapark 148, 9100 Sint-Niklaas

Attestnummer : **20261111-000161.000**
Uitgegeven op : **11.11.2026**
Geldig tot : **Onbeperkt** (tenzij de toestand wijzigt)

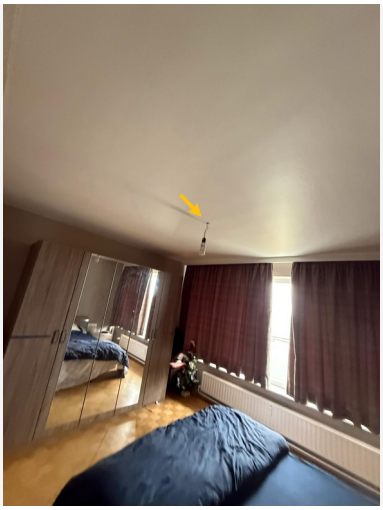
Fiche 2: Pleisterwerk plafond

Geen asbest

Conclusie

#	Type	Referentie	Resultaat
2.1	Mengmonster	202611003B	Geen asbest

Beschrijving	Pleisterwerk plafond
Omgeving	Binnen
Primaire drager	Plafond
Bindmiddel van materiaal	Gips - kalk
Gebondenheid op basis van bindmiddel	Niet-hechtgebonden
Hoeveelheid (oppervlakte - dikte - aantal)	• 85,00 m^2 - 0,80 cm - 1 stuk
Totaal volume	0,68 m^3
Identificatiemethode	Een monstername door de asbestdeskundige met laboanalyse door een asbestlabo.
Destructieve handeling voor identificatie	Nee
Opmerking	mengstaal genomen in slaapkamer, badkamer en inkomhal

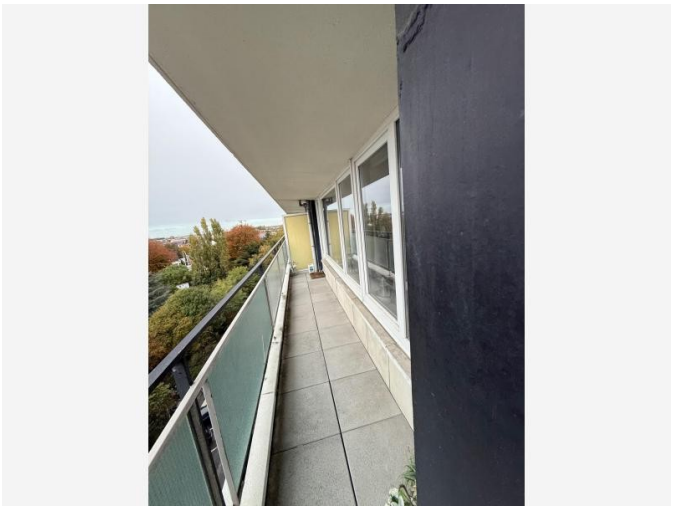
Beschrijving	Notitie	Terug te vinden op plannen
Fiche 3: Opkitting ramen	-	Plan 1.1: Indeling appartement
