# Asbestinventarisatetest

Sinaaidorp 18, 9112 Sint-Niklaas

Attestnummer : 20240916-000451.000

Uitgegeven op : 16.09.2024

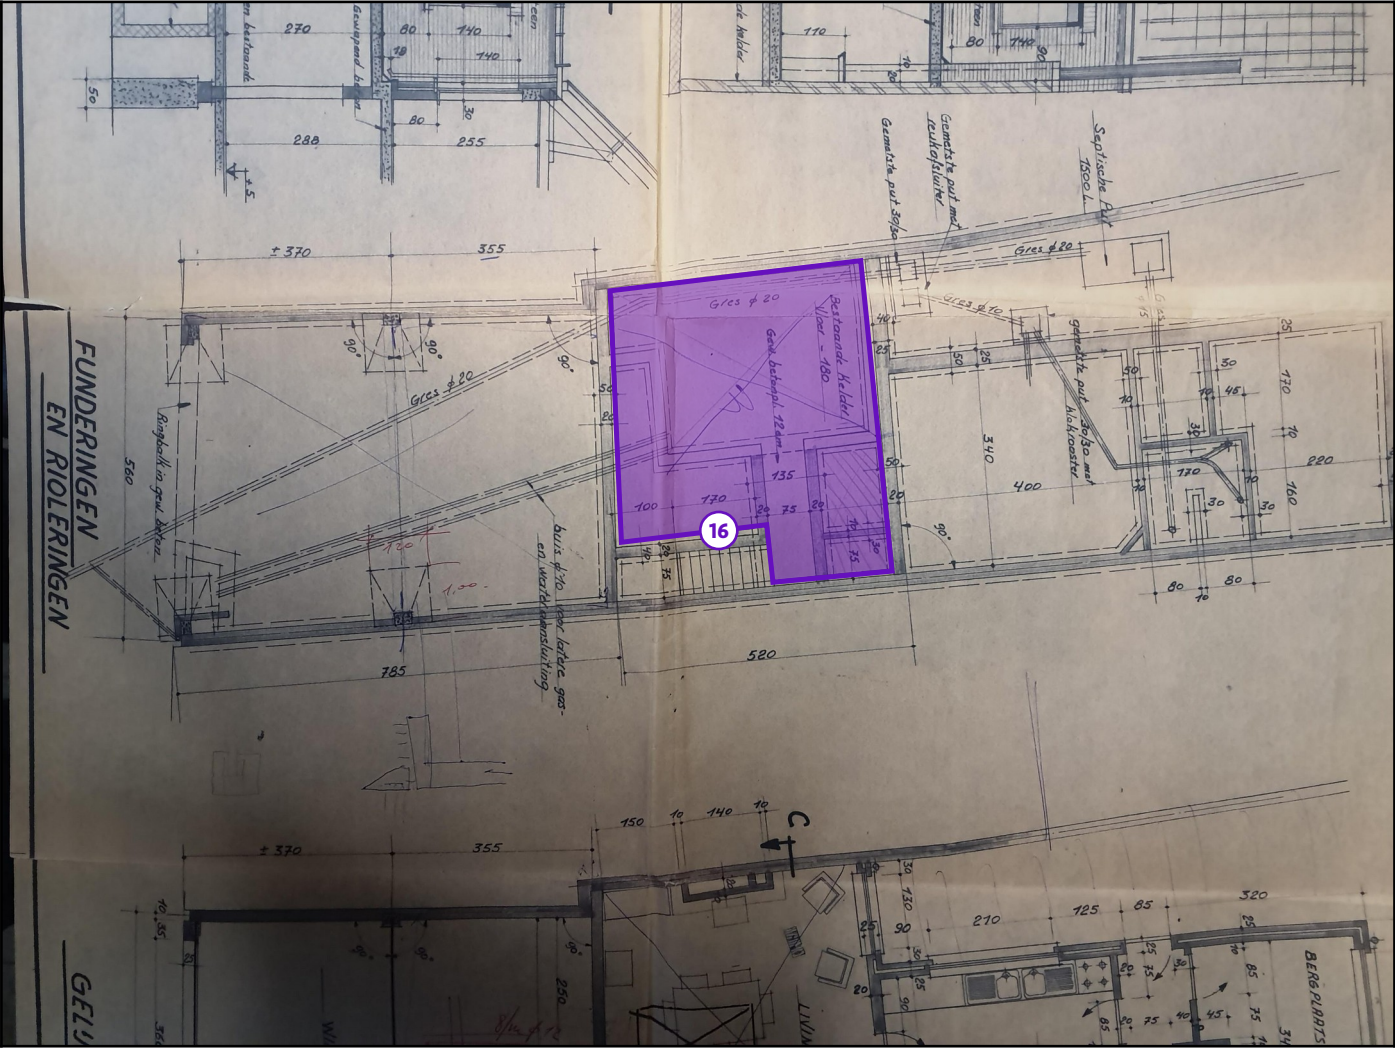
# Plan 1.1: Kelder (-1)

| Beschrijving | Type | Actie |
|---|---|---|
| 16. Niet-toegankelijke kelder | Beperking | - |

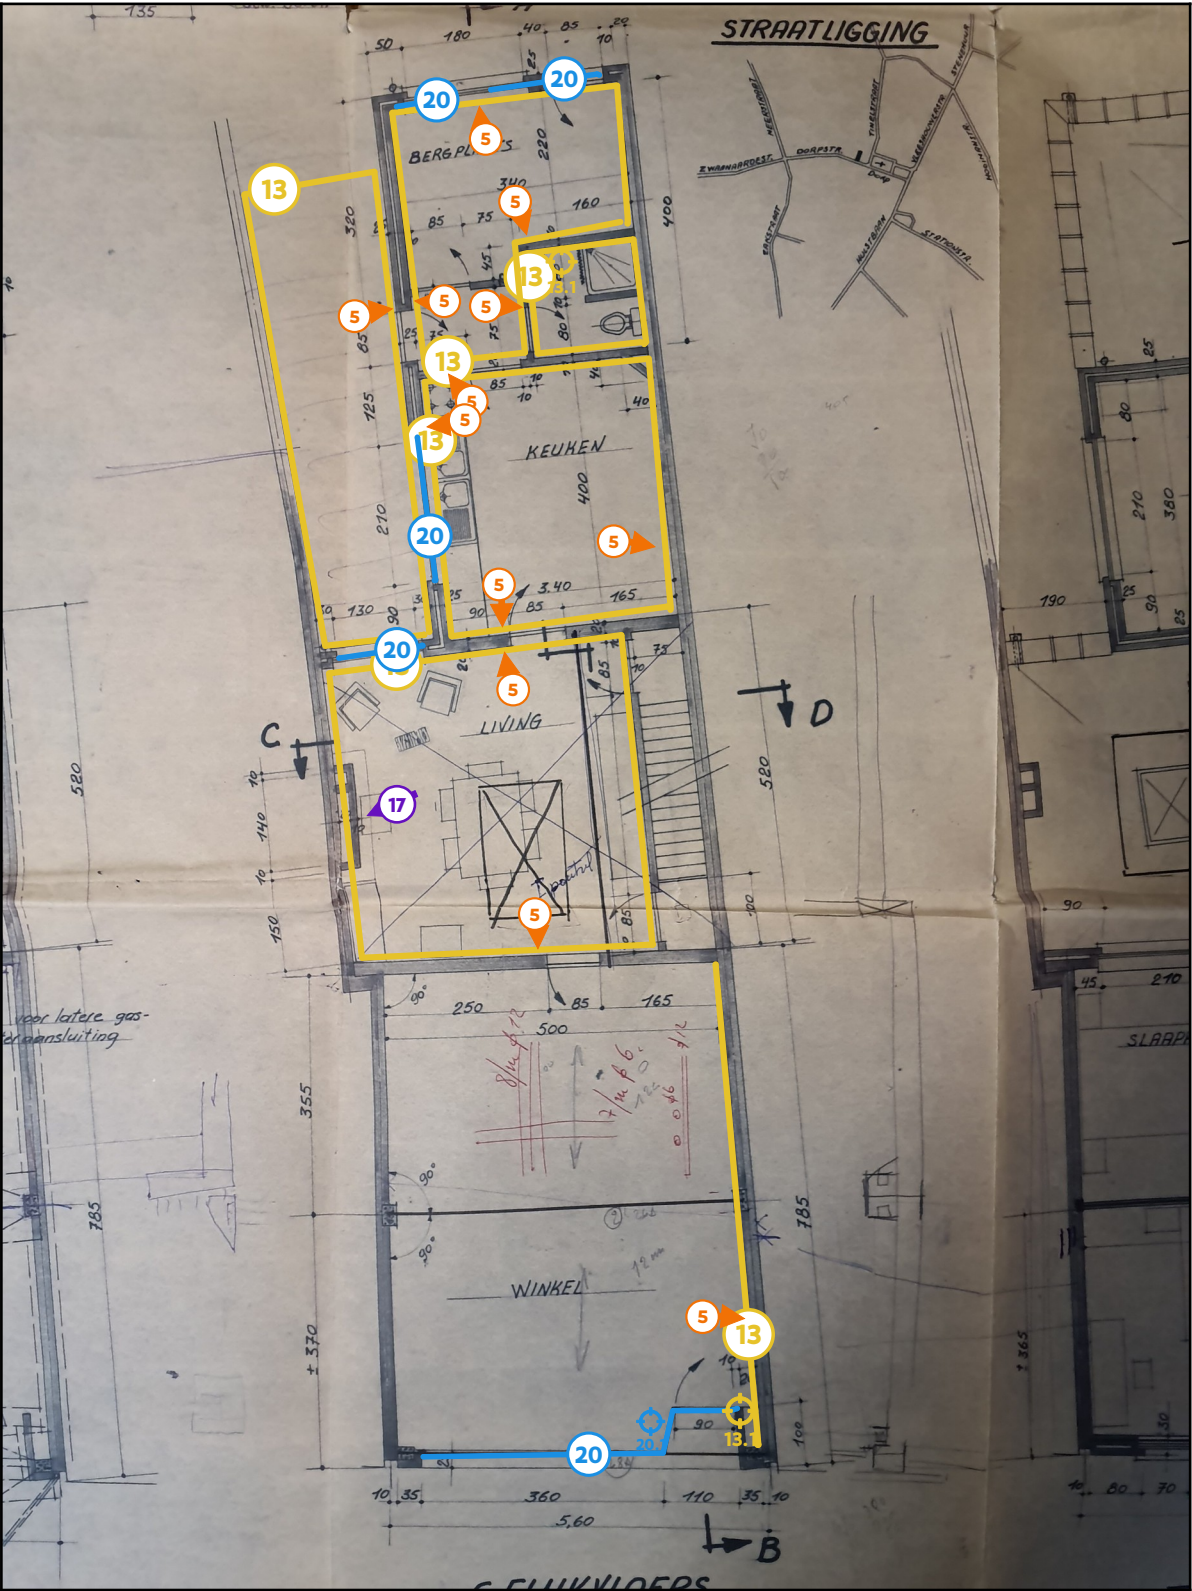
# Plan 1.2: Gelijkvloers

| 5. Bakeliet elementen | Asbestmateriaal | Verwijderen |
| 13. Pleisterwerk muren | Asbestmateriaal | Zorgvuldig beheren |

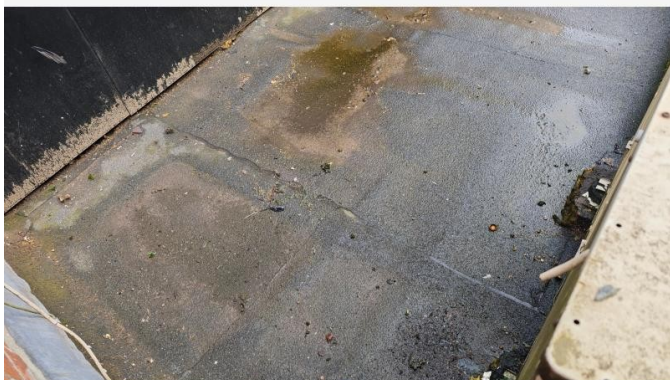
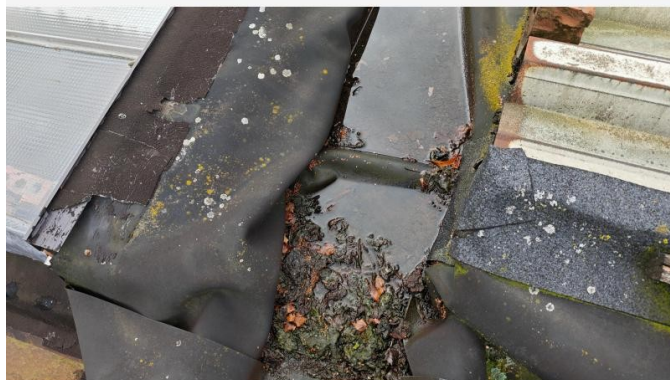
## Fiche 22: Roofing plat dak

Geen asbest
