# Asbestinventarisatetest

Nieuwstraat 102, 9190 Stekene

Attestnummer : 20260717-000004.000

Eindconclusie:

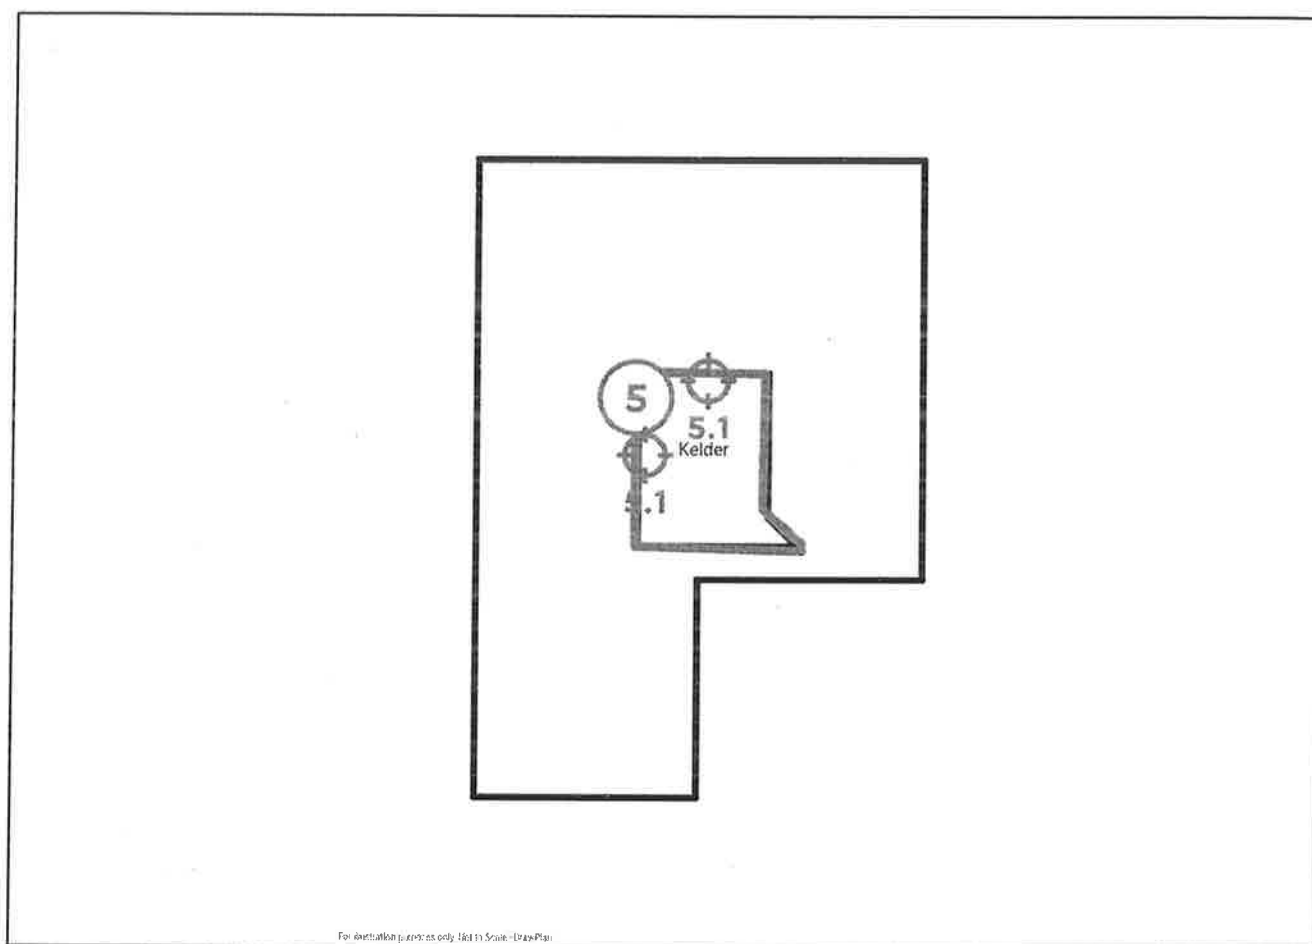
## Plan 1.1: Kelder

| Beschrijving | Type | Actie |
|---|---|---|
| 5.1 Code: 3 | Mengmonster | - |

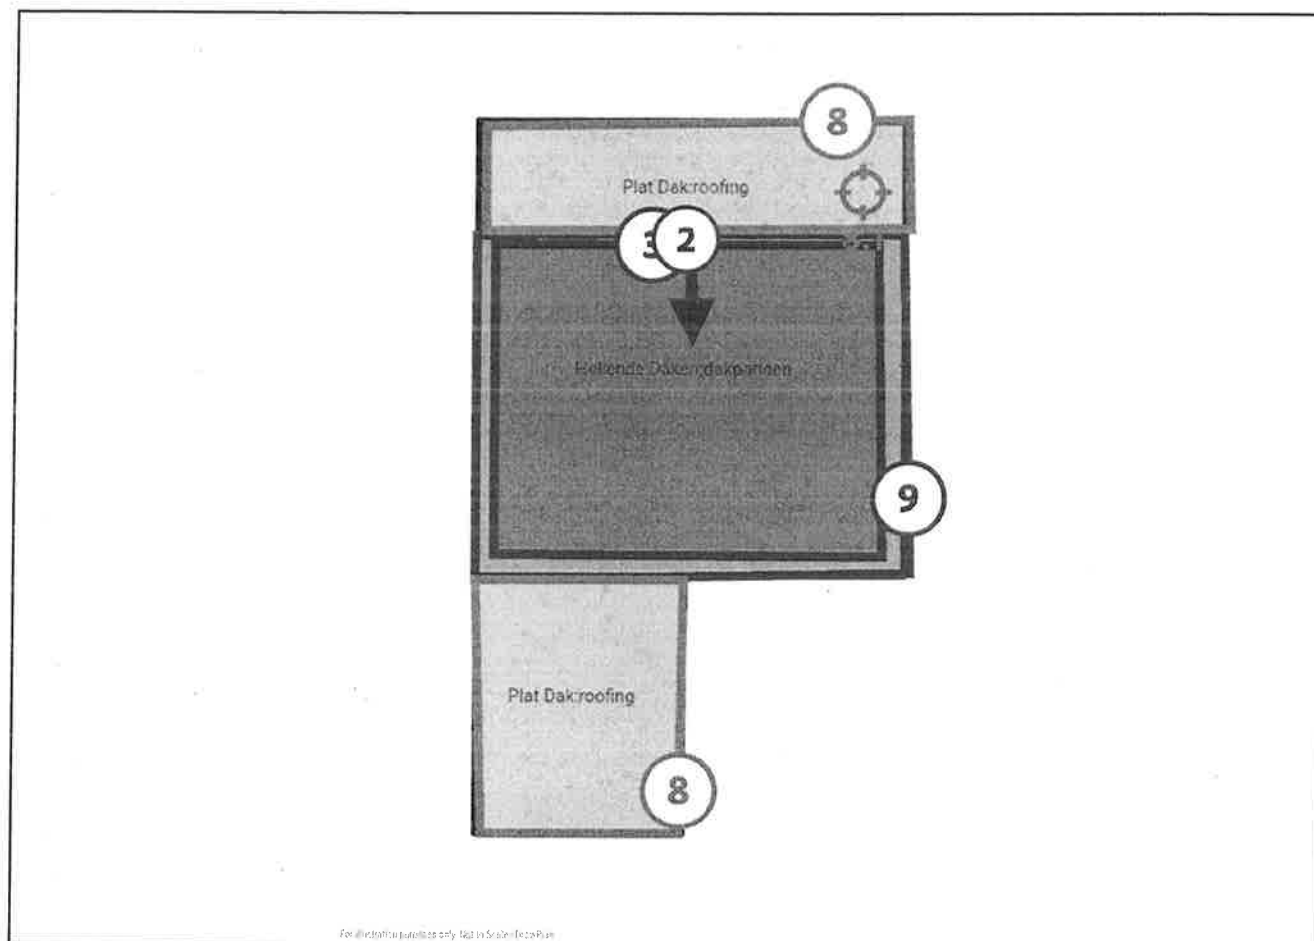
## Plan 1.5: Dakenplan

| Beschrijving | Type | Actie |
|---|---|---|
| 9. dakbedekking = natuurleien. | Overige ruimte of materiaal | - |
