# Asbestinventarisat attest

Lepelhoekstraat 13, 9100 Sint-Niklaas

Attestnummer : 20260211-000347.000

Uitgegeven op : 11.02.2026

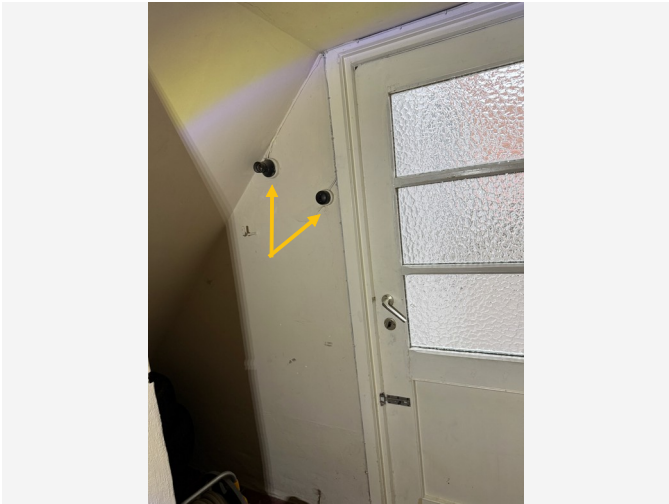
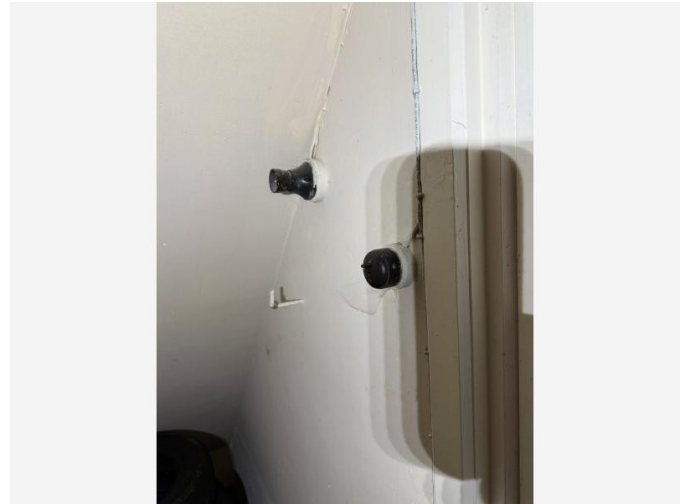
| Identificatiemethode | <p>De asbestdeskundige beoordeelt het materiaal als asbestverdacht en dus asbesthoudend, en dit zonder monstername.</p> <p>Motivatie: Er is een onderzoeksbeperking die monstername verhindert; De ruimte of het materiaal bevindt zich hoger dan 3,5 meter vanaf een vaste ondergrond.</p> |

- Eenvoudige handelingen: mag via doe-het-zelf of door werknemer(s) met opleidingsattest eenvoudige handelingen  
Als dit materiaal verwijderd kan worden zonder het te breken, te beschadigen... , dan mag met dit met eenvoudige handelingen.  
Vermijd stofvorming en stofverspreiding op elk moment van de werken. Bevochtig of fixeer het materiaal.  
Het gebruik van sneldraaiende werktuigen (boormachine, slijpschijf, hogedrukreiniger...) is

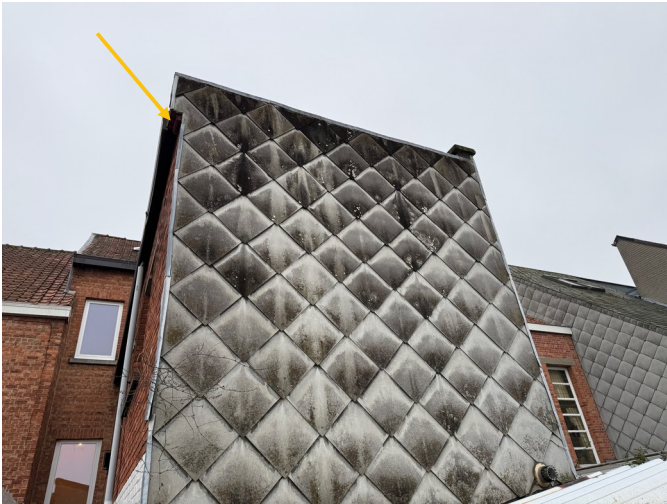
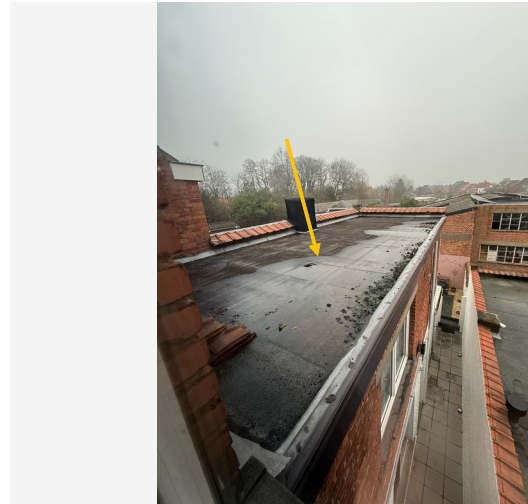
| Identificatiemethode | <p>De asbestdeskundige beoordeelt het materiaal als asbestverdacht en dus asbesthoudend, en dit zonder monstername.</p> <p>Motivatie: De monstername brengt andere schade aan dan schade die inherent is aan de monstername.</p> |

- Eenvoudige handelingen: mag via doe-het-zelf of door werknemer(s) met opleidingsattest eenvoudige handelingen  
Als dit materiaal verwijderd kan worden zonder het te breken, te beschadigen... , dan mag met dit met eenvoudige handelingen.  
Vermijd stofvorming en stofverspreiding op elk moment van de werken. Bevochtig of fixeer het materiaal.  
Het gebruik van sneldraaiende werktuigen (boormachine, slijpschijf, hogedrukreiniger...) is
